**Conservatie en materieel onderzoek van het *Retabel van het Lam Gods*
Gent, Sint-Baafskathedraal**

**Deel I:
Verslag van het onderzoek naar de materiële conditie en van de urgente
conservatiebehandeling (april tot november 2010)**

16 maart 2011

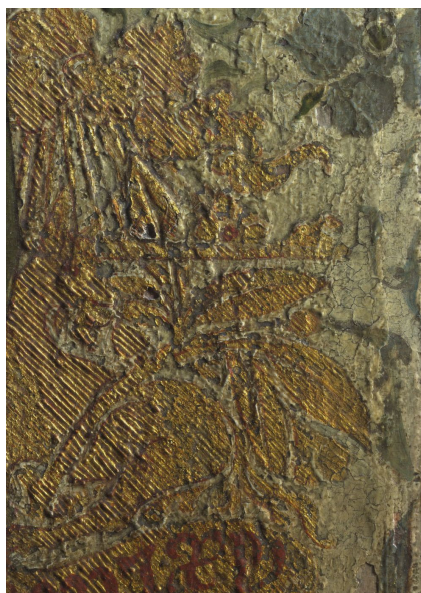
is te zien onder het haar van de Maagd, ter hoogte van de linkerschouder (zie *supra*). Het kan hier gaan om een herstelling die vrijwel naadloos aansluit op een wijziging van Van Eyck zelf.

Fig.5. Detail geperst brokaat Maria, herstelde zone, scheerlicht (L. Van Muylem voor *Lasting Support* project, Panel Painting Initiative , Getty Foundation)

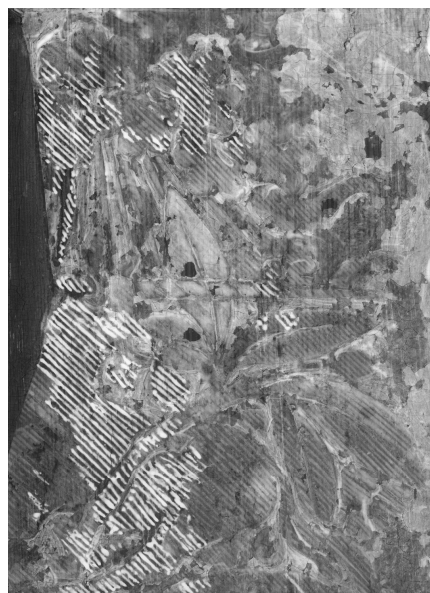
Fig.6. Detail geperst brokaat Maria, herstelde zone, XR (KIK C. Fondaire 2010 voor *Lasting Support* project, Panel Painting Initiative Getty Foundation)

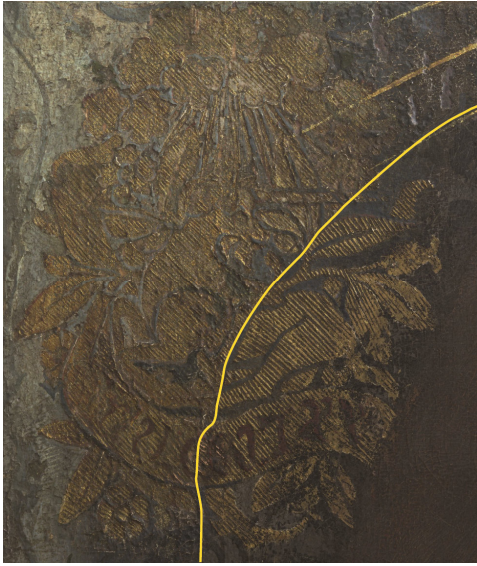
Ter hoogte van de rechterschouder bevindt zich een vrij grote zone die in structuur, opbouw en aspect afwijkt van de geperste brokaten. Tinfoolie ontbreekt hier. Het brokaatmotief werd daarentegen met de losse hand gerealiseerd. De werkwijze is identiek met enerzijds de uitbreiding ter hoogte van de linkerschouder en met anderzijds de plaatselijke herstellingen. De diagonale lijnen zijn namelijk in reliëf met penseel en een grondlaag (= preparatielaag) (?) aangebracht en vervolgens verguld. De vrij grove en ruwe manier van uitwerking en het verschil in materie doet niettemin vragen rijzen over het auteurschap. De indruk dat het hier om een nog latere – misschien wel recente – ingreep gaat, dient weliswaar door analyses bevestigd te worden.

Fig.7. Herstelde zone gekenmerkt door grovere structuur, scheerlicht (L. Van Muylem voor *Lasting Support* project, Panel Painting Initiative Getty Foundation)

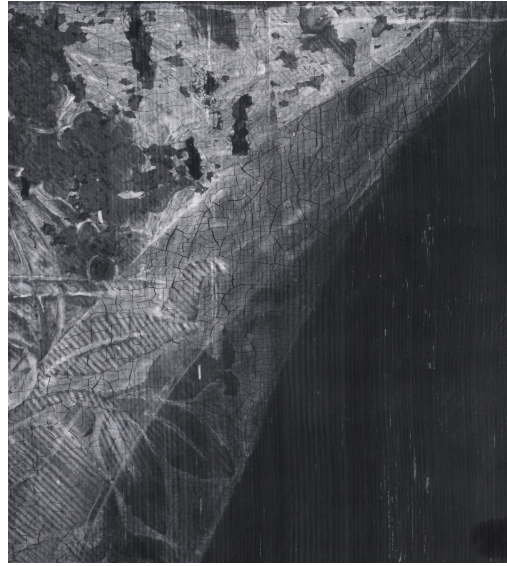
Fig.8. XR van herstelde zone ter hoogte van rechterschouder (KIK G. Van de Voorde 1986)

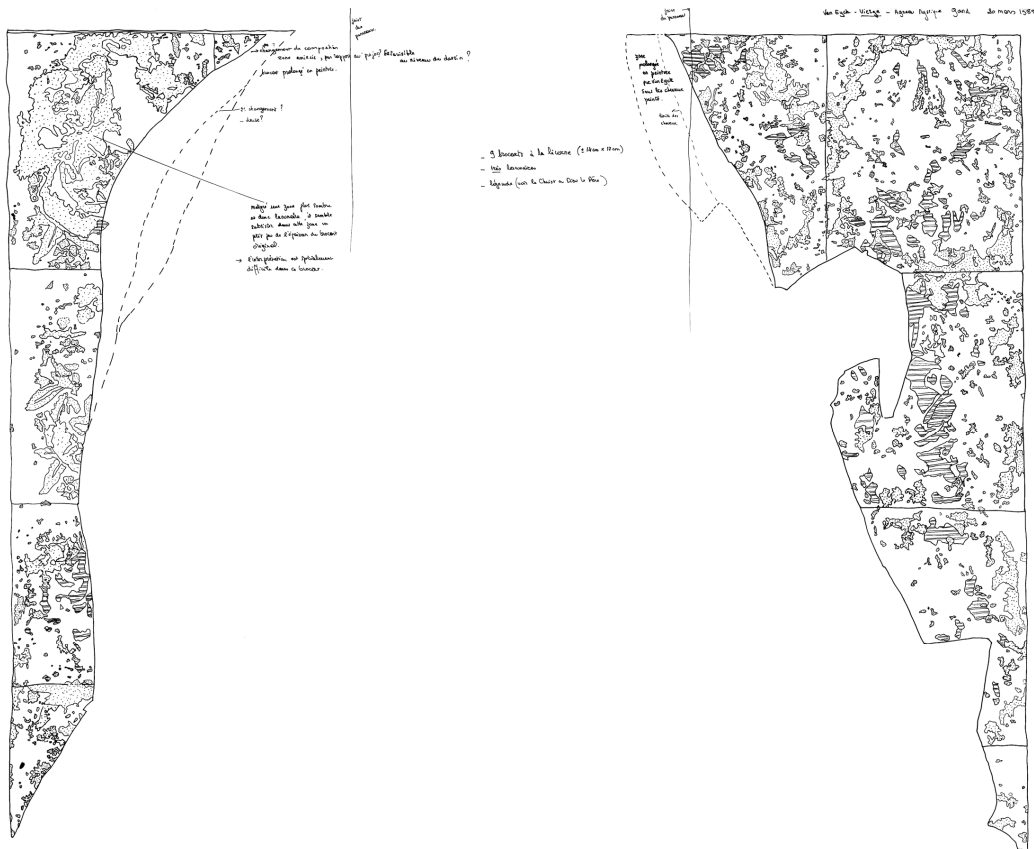
Fig.9. Schadepatroon op basis van XR (KIK M. Serck-Dewaide)
(De horizontaal gearceerde delen wijzen op latere herstellingen)

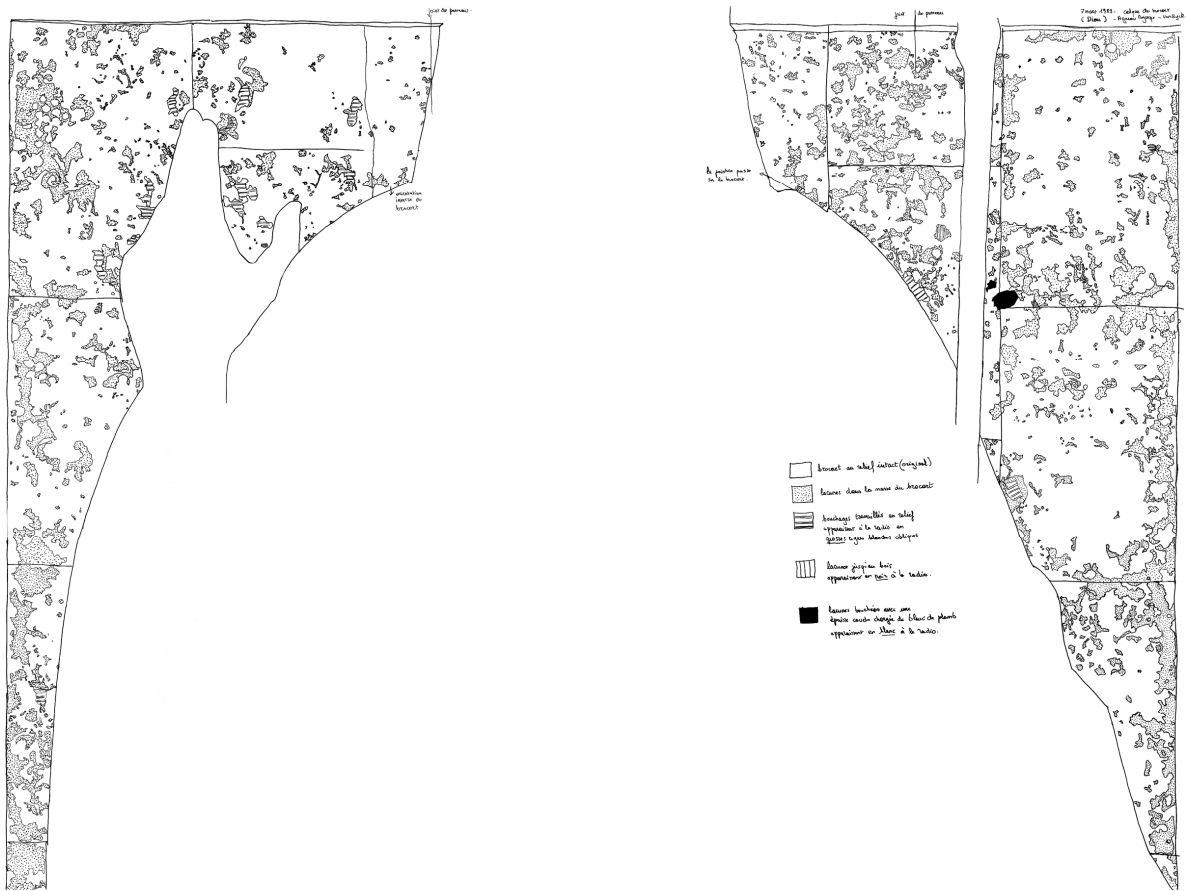
Het reliëf is veel meer vervlakt dan bij de twee andere panelen. De reliëfmassa is daarnaast veel minder dik en uitgesproken. De radiografieën geven aan dat de tinfoolie vrij goed bewaard bleef. De stratigrafische opbouw is identiek aan de twee voorgaande modellen al werd er een andere kleur voor de ophoging gebruikt. De ophoging vertoonde aanvankelijk een lichtere kleur, maar is verdonkerd door vernis en vuil. Retouches bevinden zich op zowat alle onderdelen van het motief: de vergulding, de blauwe ophoging, de rode glacis van de inscriptie en ook het witgrijze bladwerk in de hoeken. Terwijl de beschadigde vergulding slechts plaatselijk met bronzine hernomen werd, lijken de retouches op de blauwe achtergrond veel algemener. Er werden ook heel wat bruine retouches in de lacunes waargenomen.

Fig.13. Schadepatroon op basis van XR (KIK M. Serck-Dewaide)

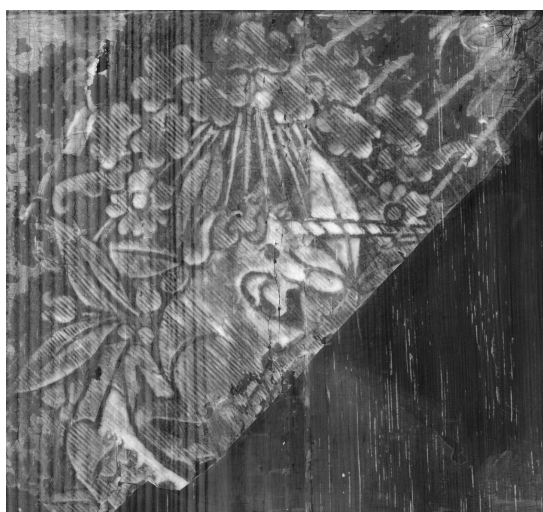
die ter homogenisering met de overwegend rode kleur van de erdoeken, met een (achtereenvolgens?) halfdoorschijnende, lichtroze en bruine verflaag werd bedekt. De geperste brokaten in de uiterst linkse hoek en aan de rechterzijde van Johannes bleven relatief goed bewaard en bezitten nog hun volledige opbouw. De wel bijzonder selectieve schade van de vier patronen is dan ook moeilijk toe te schrijven aan natuurlijke slijtage, maar doet eerder een inadequade reiniging uit het verleden vermoeden. Aangezien de brokaatmassa niet opnieuw verguld werd kan deze schade misschien wel eens vrij recent zijn.

Fig.15. Detail beschadigd geperst brokaat *Tronende Johannes de Doper*, XR (KIK C. Fondaire voor *Lasting Support* project, Panel Painting Initiative , Getty Foundation, 2010)

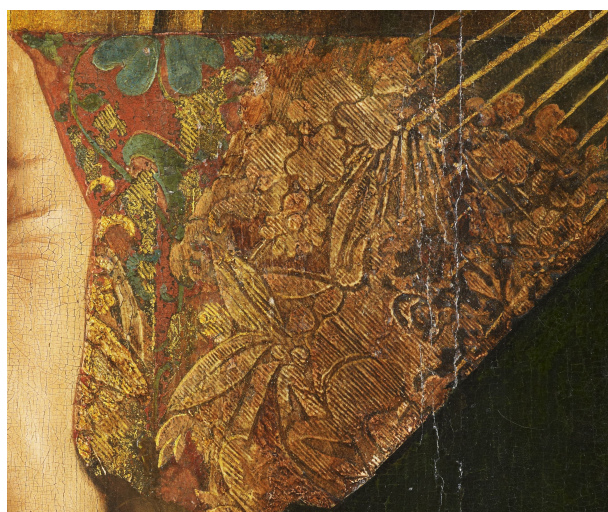
Fig. 16. Detail beschadigd geperst brokaat *Tronende Johannes de Doper* (KIK J. Declercq, M. Sterckx)

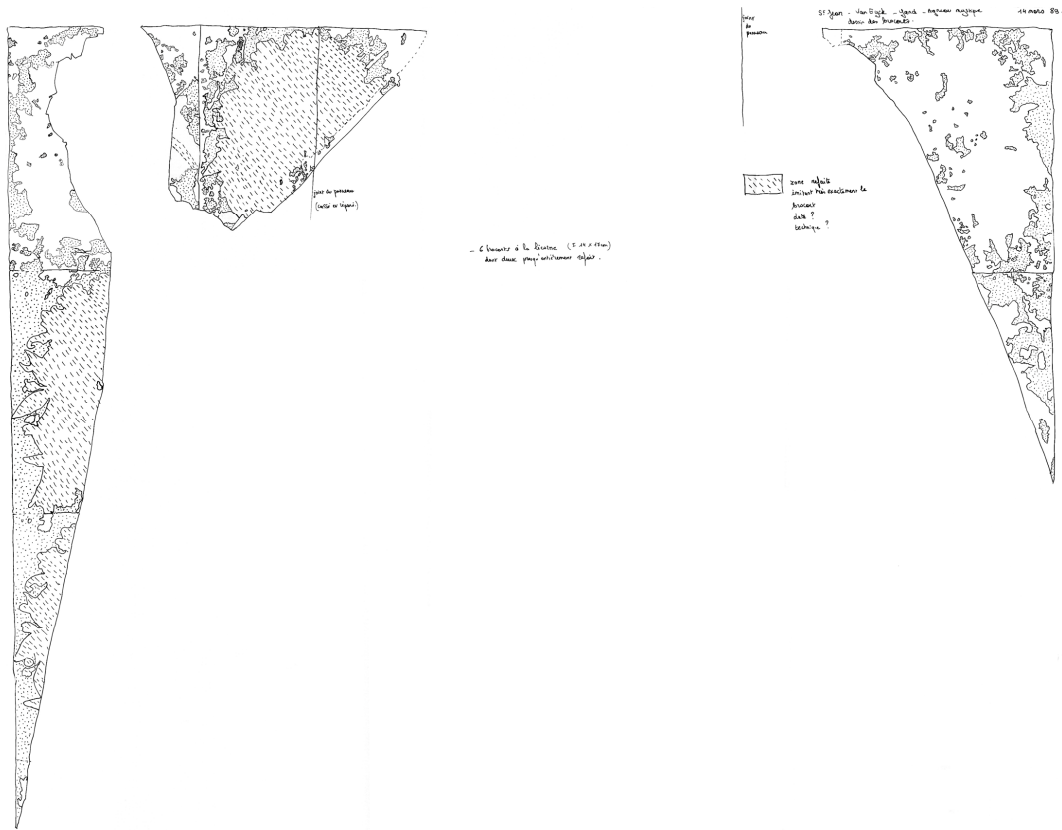
Grote herstellingen in de brokaatmassa zoals in de *Tronende Heilige Maagd* ontbreken hier. Wel zijn er geretoucheerde zones, zoals vlak naast Johannes rechterhand. Radiografieën zijn ook hier onontbeerlijk om de schade te evalueren. Het schadepatroon werd voor het eerst in 1986 op basis van radiografieën door Myriam Serck en Tiamat Molina nauwkeurig opgetekend, maar kan door de recente observaties verfijnd worden.

Fig.17. Schadedepatroon op basis van XR (KIK M. Serck-Dewaide)
 (De schuin gearceerde delen betreffen de beschadigde zones waar de tinfoolie vrijwel volledig verdwenen is)

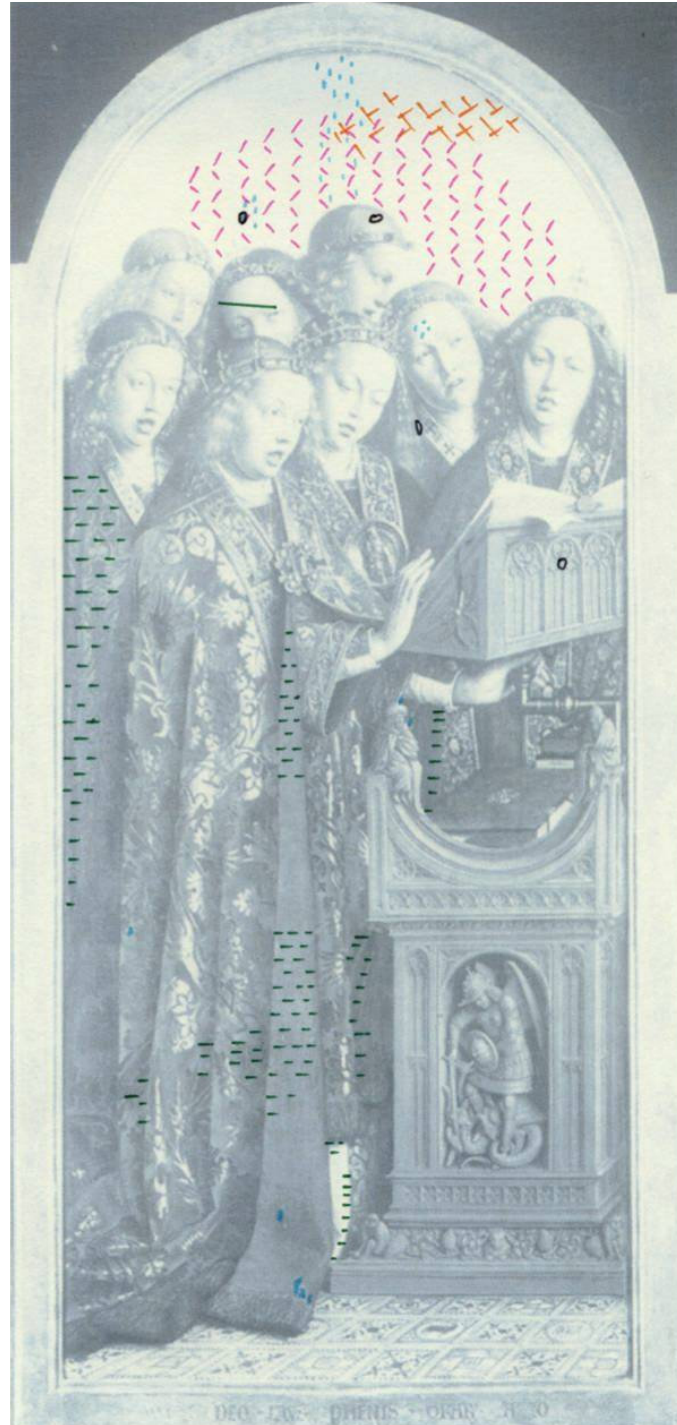
Fig. II-1 - Lacunes in de lucht

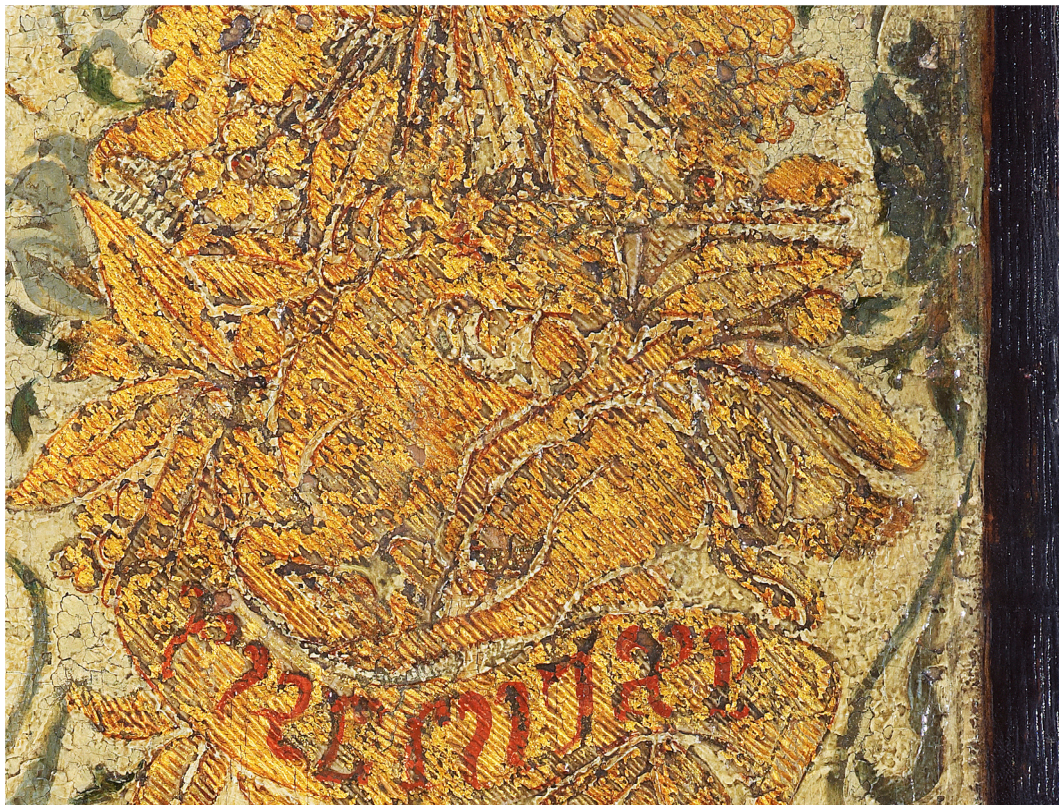
Fig. III- 5 :
Lacunes in
het brokaat

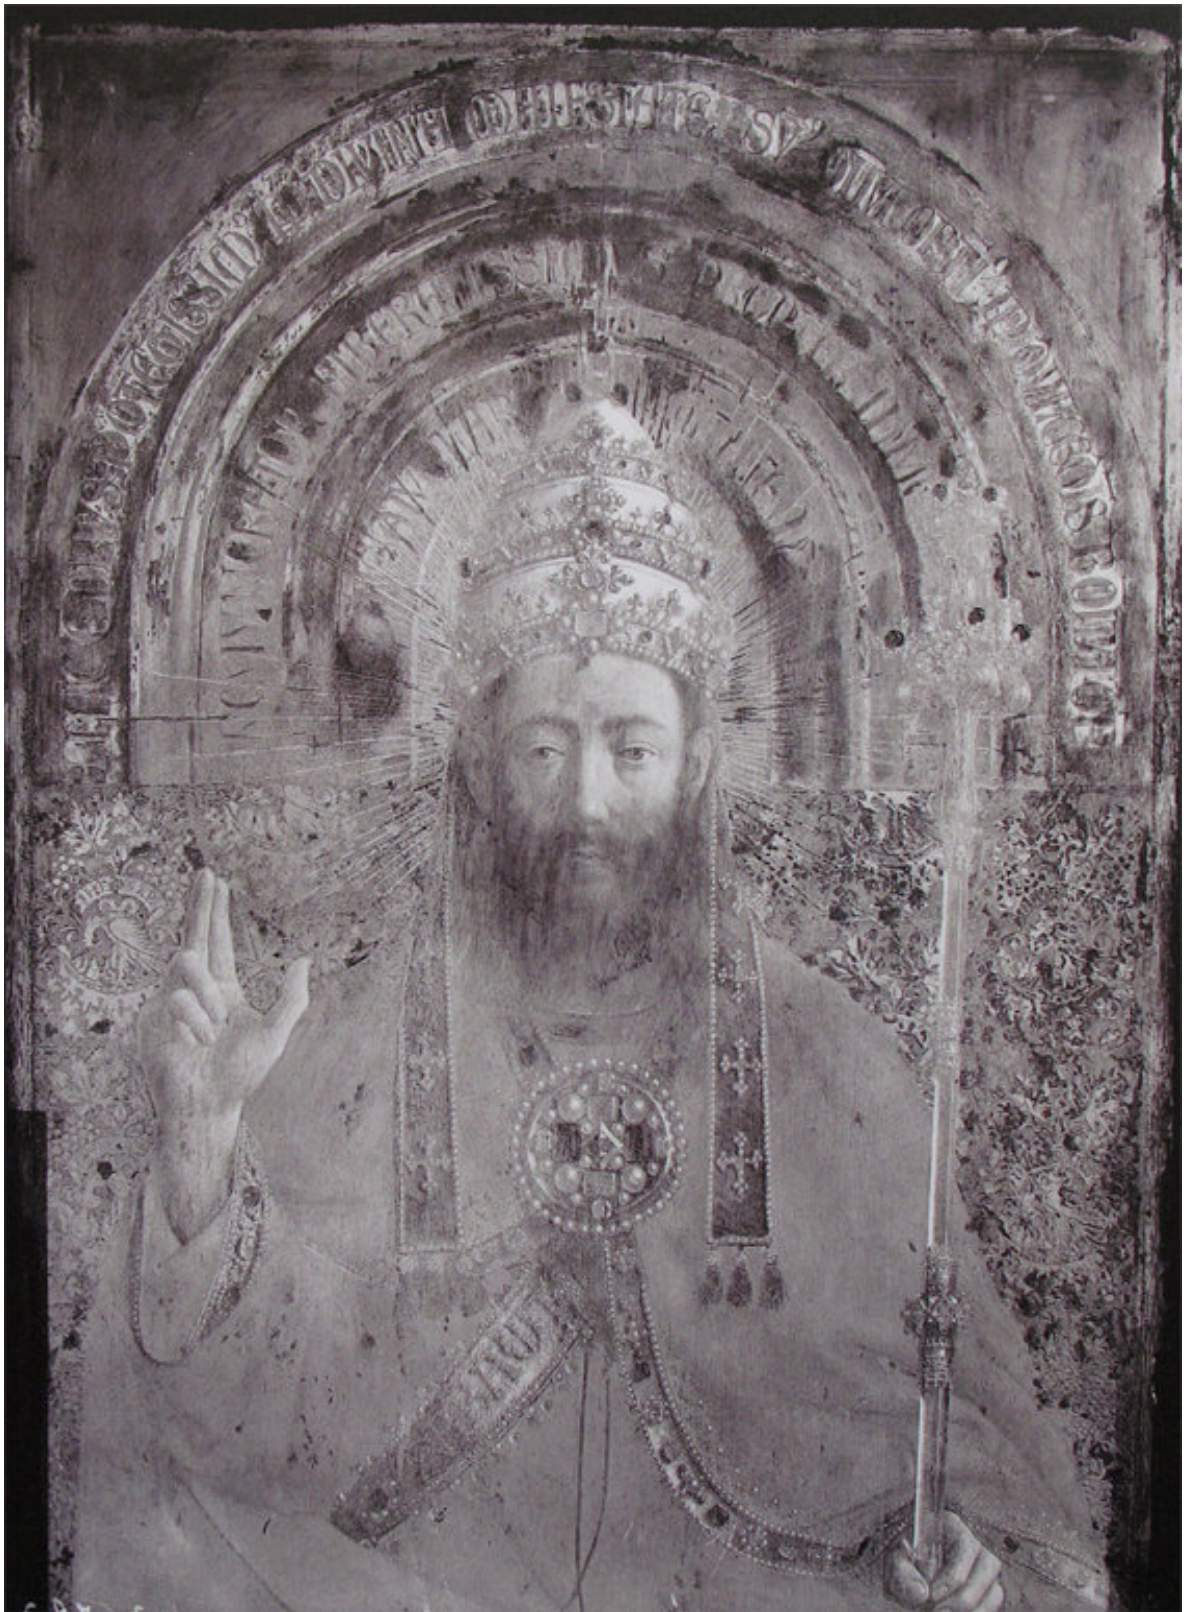
Fig. IV-8 - UV opname voor behandeling; de oude retouches (zwart op de foto) zijn gehandhaafd tijdens de behandeling van 1951 (KIK - 1951-LB03678)

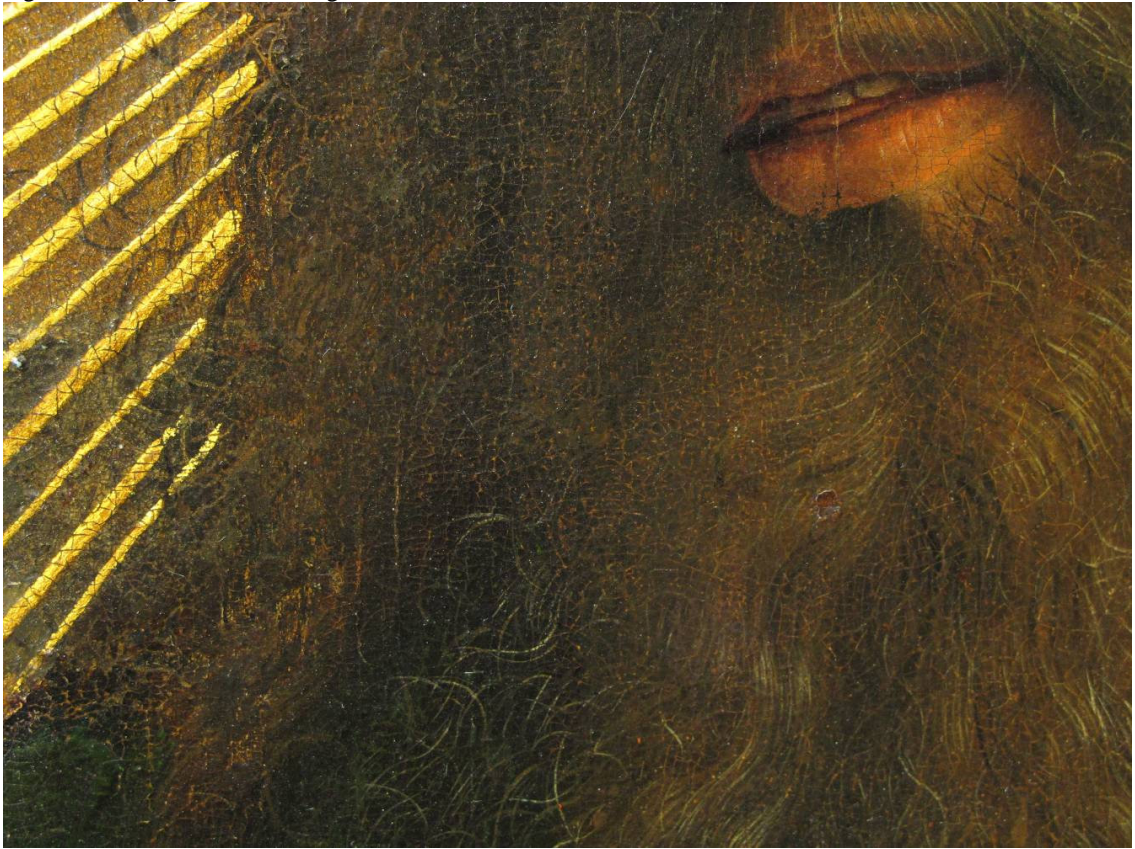
Sleet in het haar, de baard en delen van de bontmantel zijn bijzonder storend in de schaduwrijke delen zoals de rechterzijde van het gezicht (fig. V-1). Er zijn veel retouches in deze zones, in het gezicht en de donkere delen van de groene mantel, evenals in de vergulde boog. De groene kleur van de mantel is erg fel voor deze periode en sleetse parels in de versieringen van de boord doen vermoeden dat het verfoppervlak of het glacis beschadigd werden in het verleden (Fig. V-2 en V-3). Er zijn veel bruine vlekken op de mantel, die wellicht duiden op resten verkleurde groene glacis die in het verleden weggepoetst werd, zoals bijvoorbeeld langs de boord van de mantel. Andere bruine vlekken kunnen restjes verkleurde vernis zijn of artificiële patina: in het donkere deel aan de linkerkant, is er een bruine laag op het groen die uitgesmeerd is over de baard van de verflaag op de onbeschilderde rand.

Fig. V-1 - Slijtage in de verflaag

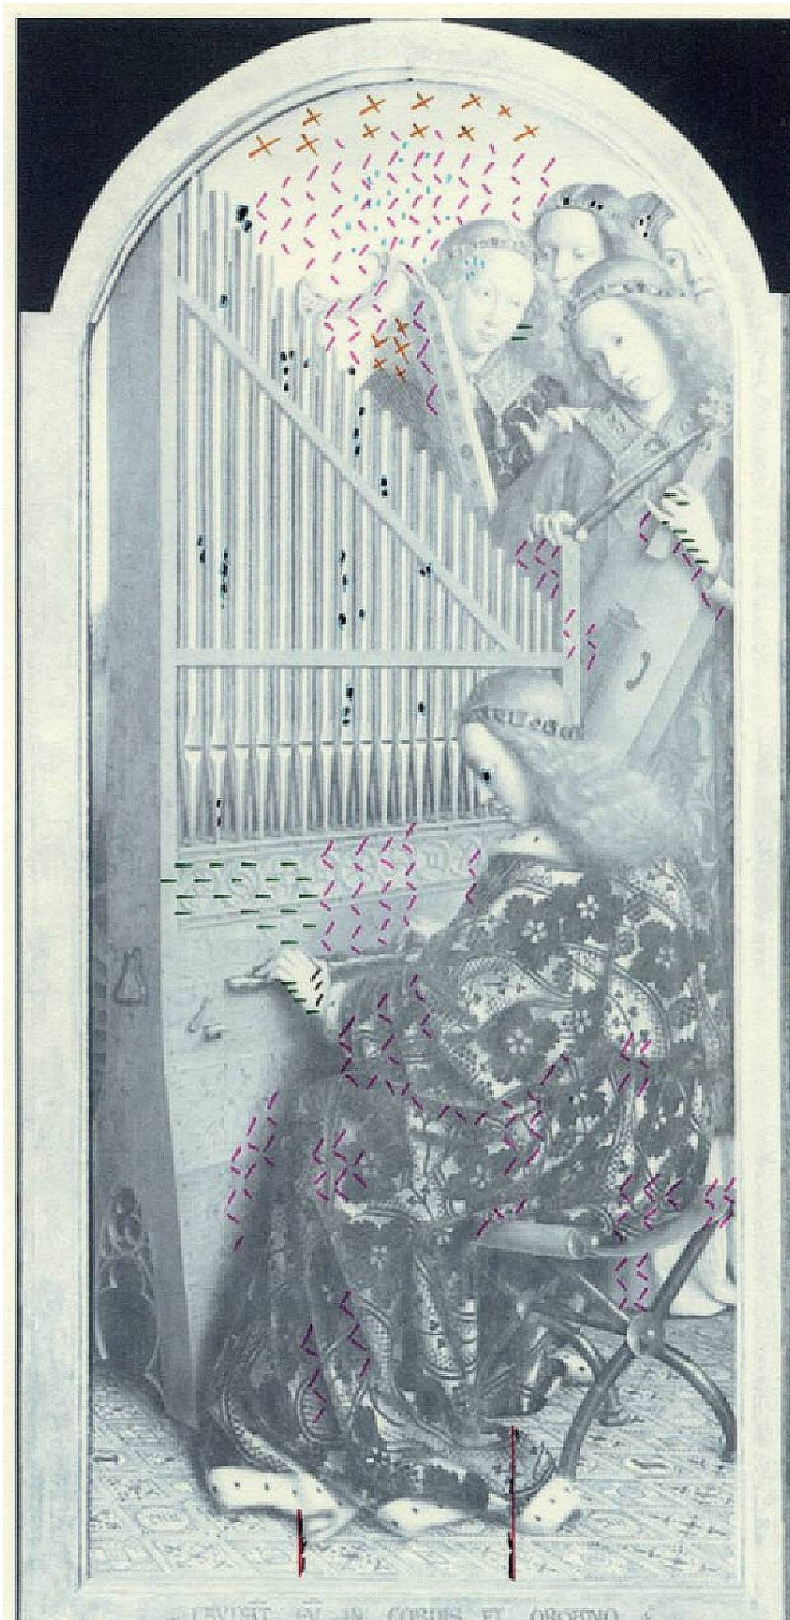
Fig. VI-1 – de craquelures zijn breder geworden door agressief schoonmaken in het verleden

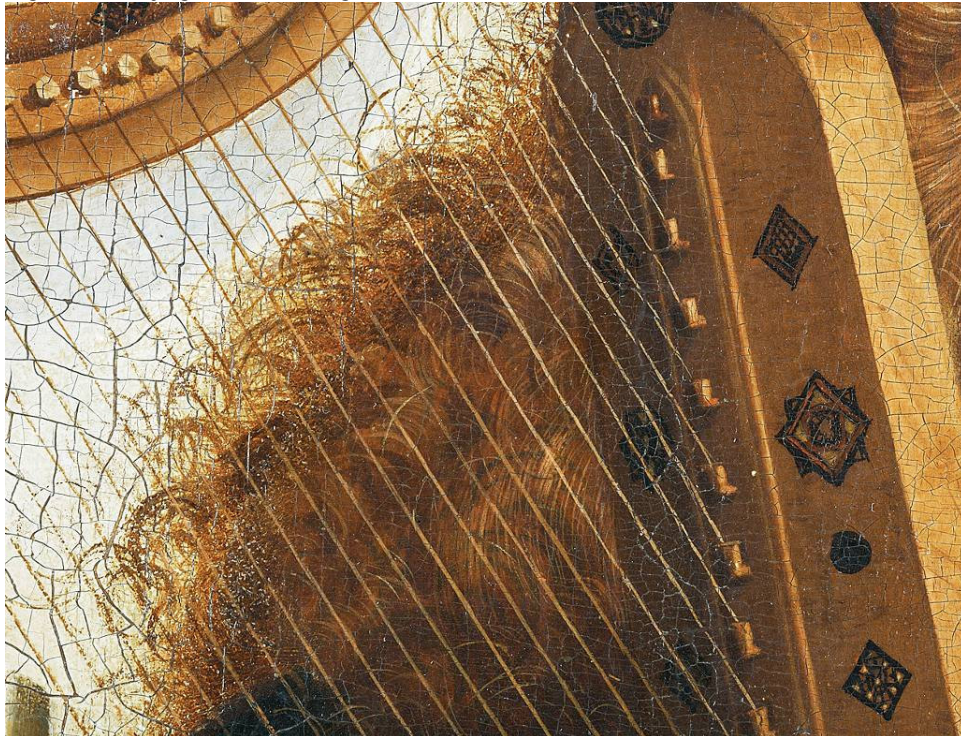
Fig. VI-4 - Slijtage in de verflaag

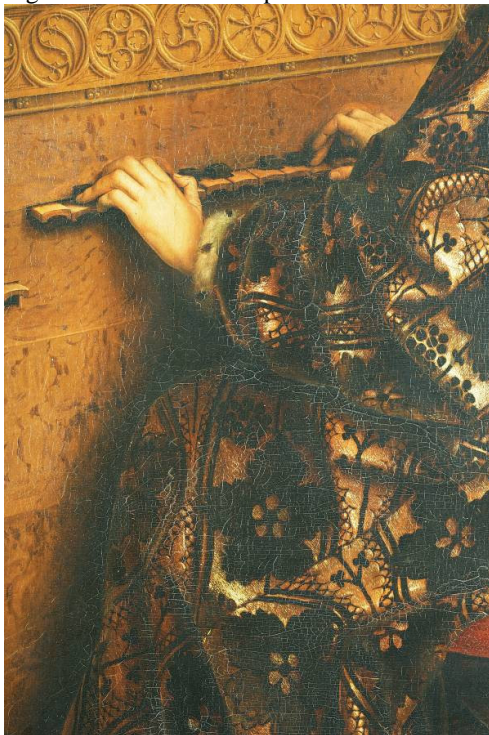
Er is een breed netwerk van krimpscheuren, in het bijzonder in het brokaat van de kleding (Fig. VI-5 en 6) en in het orgel, maar ook op de tegels van de vloer, de hemel en in de rode en blauwe partijen. Deze barsten werden waarschijnlijk veroorzaakt door stoornissen in het droogproces van de originele verf. Er zijn belangrijke veranderingen in de compositie van dit schilderij. Bijvoorbeeld, de zittende engel had oorspronkelijk een lichtpurper kleed, zoals te zien is op de röntgenopnames en op de verfmonsters. Deze grote verandering schijnt echter contemporain te zijn met het ontstaan van dit schilderij. Er zijn ook pentimenti in de handen.

Fig. VI-5 en VI-6 - Krimpscheuren

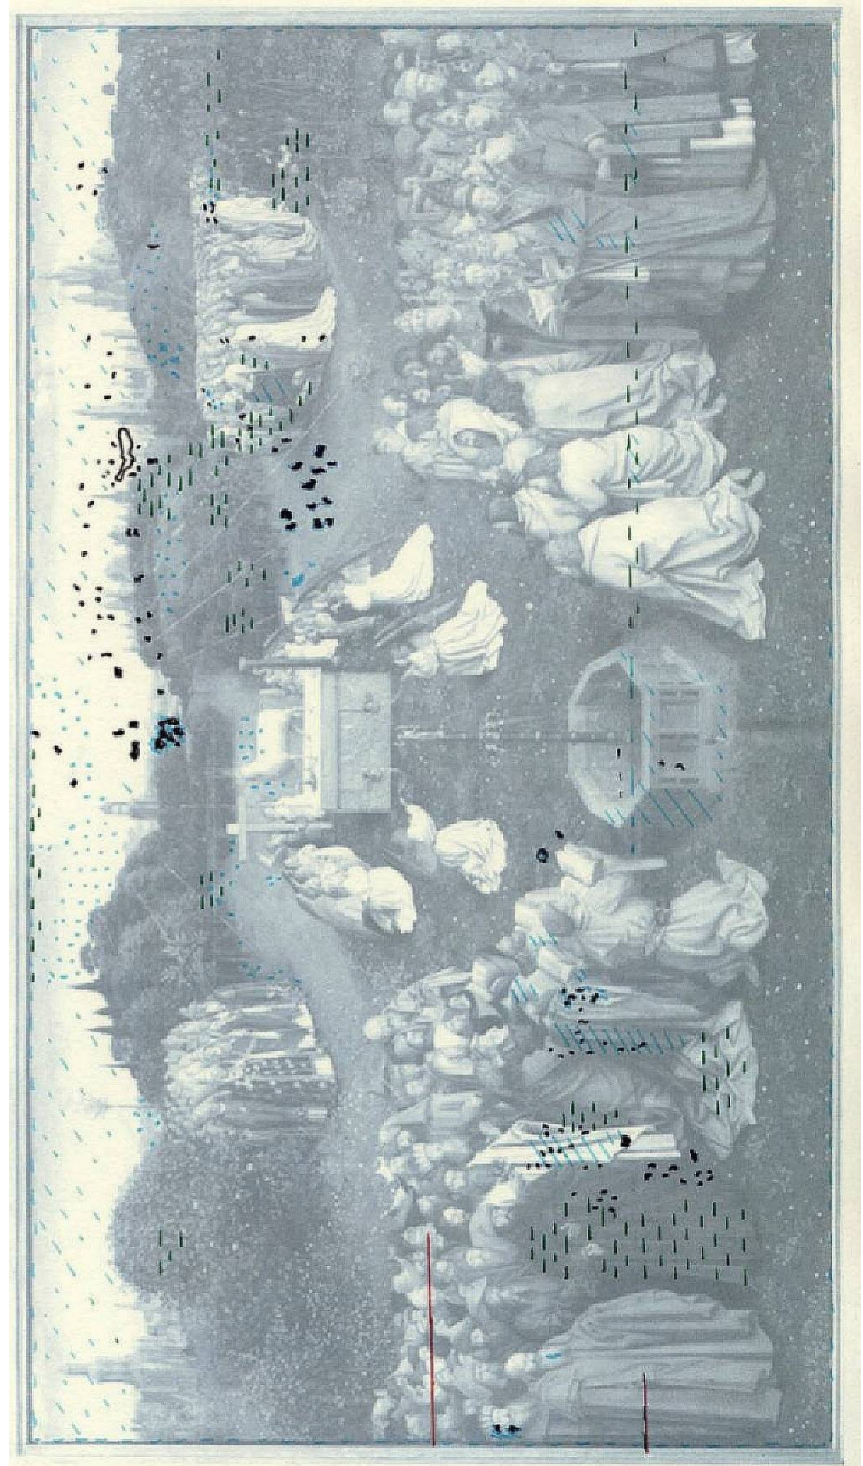
Fig. X-1 en 2 : Een beschadigde zone : het gras en de struiken aan beide kanten van het lam

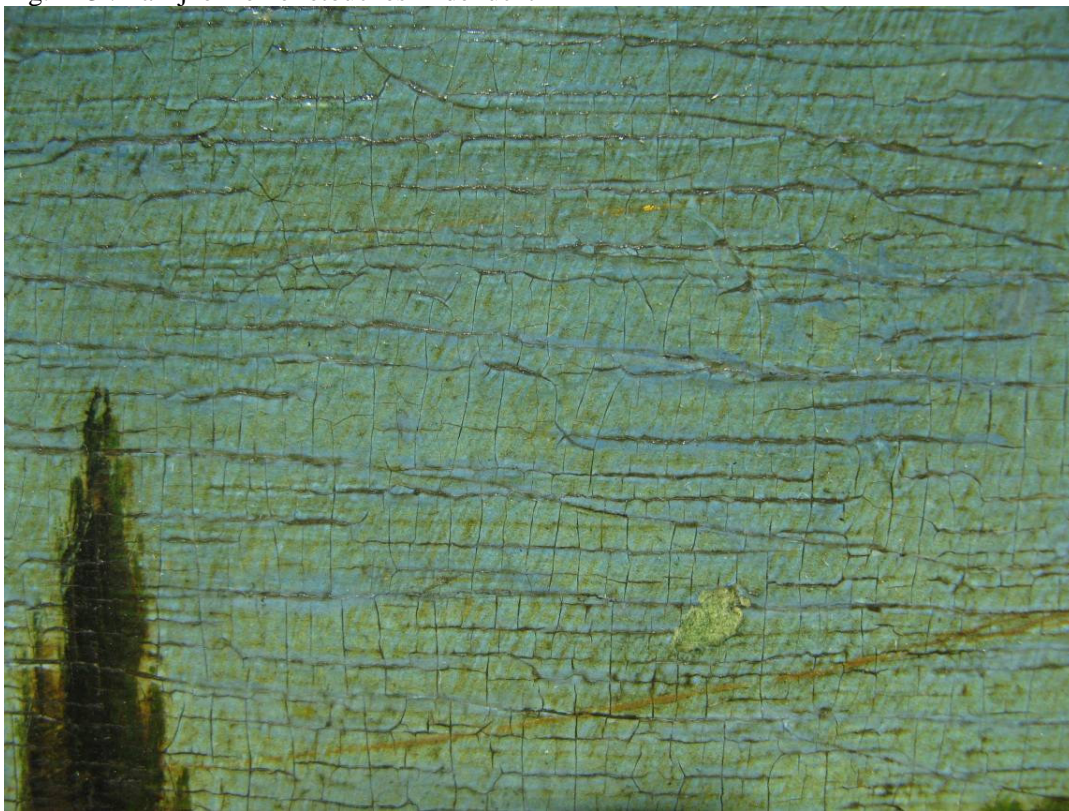
Fig. X-3 : Talrijke kleine retouches in de lucht

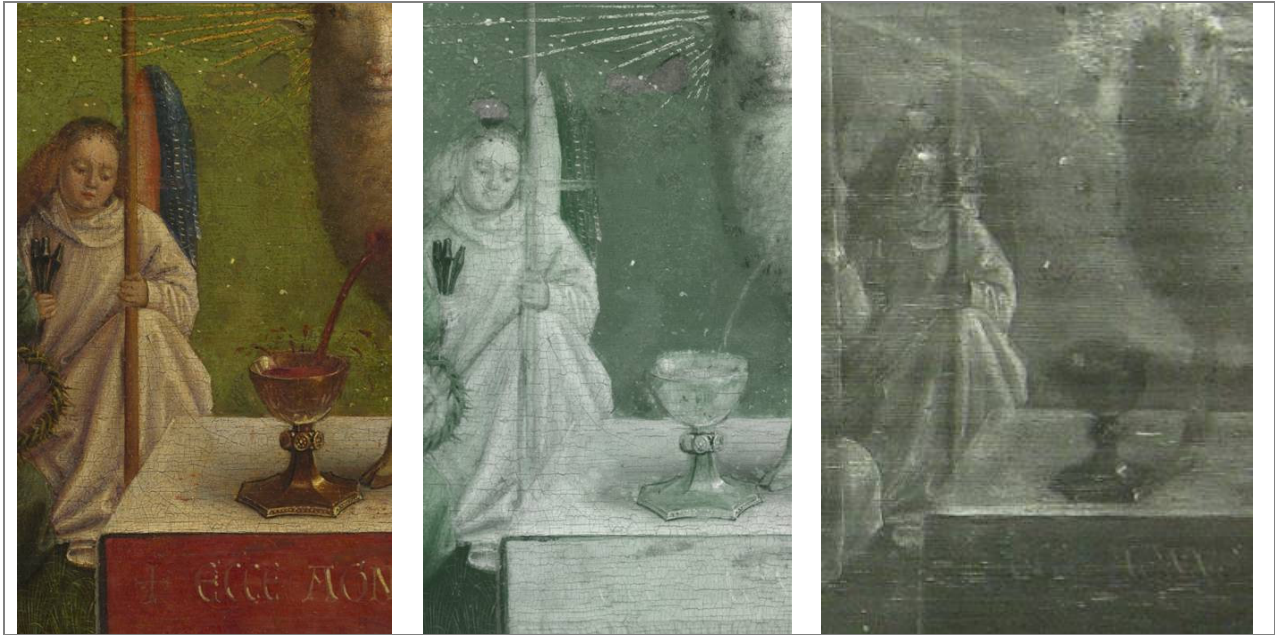
Fig. X-7 tot 9 : Behalve informatie over de voorbereidende tekening, verschaft het IR document onschatbare gegevens omtrent oude retouches. Door de sterke fluorescentie van de vernislagen is de omvang en plaats van de retouches nauwelijks te zien in UV. Aangevuld met de informatie afkomstig uit de röntgen opnames, is het beeld van de schades overzichtelijk (Detail in normaal licht, Digitale infraroodfoto, röntgenfoto).

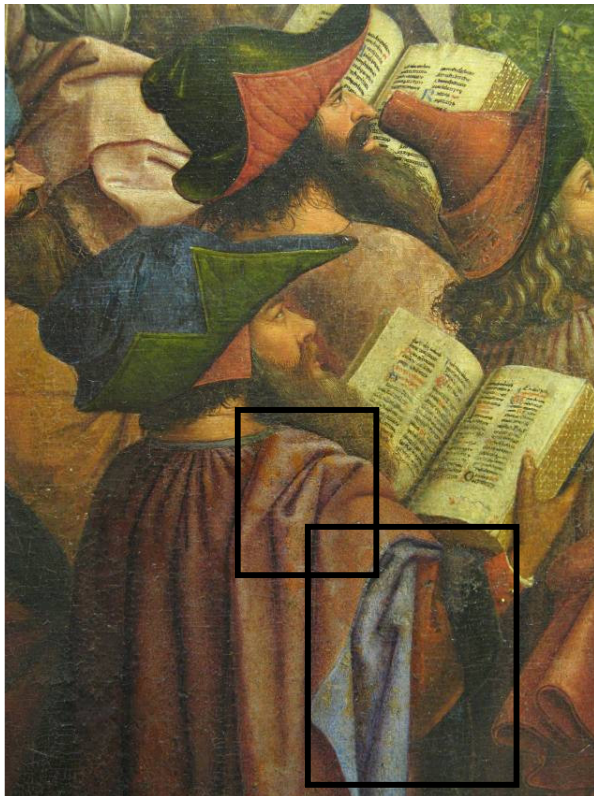
Fig. X-10 tot X-13 : Lacunes in de kleding die overschilderd werden

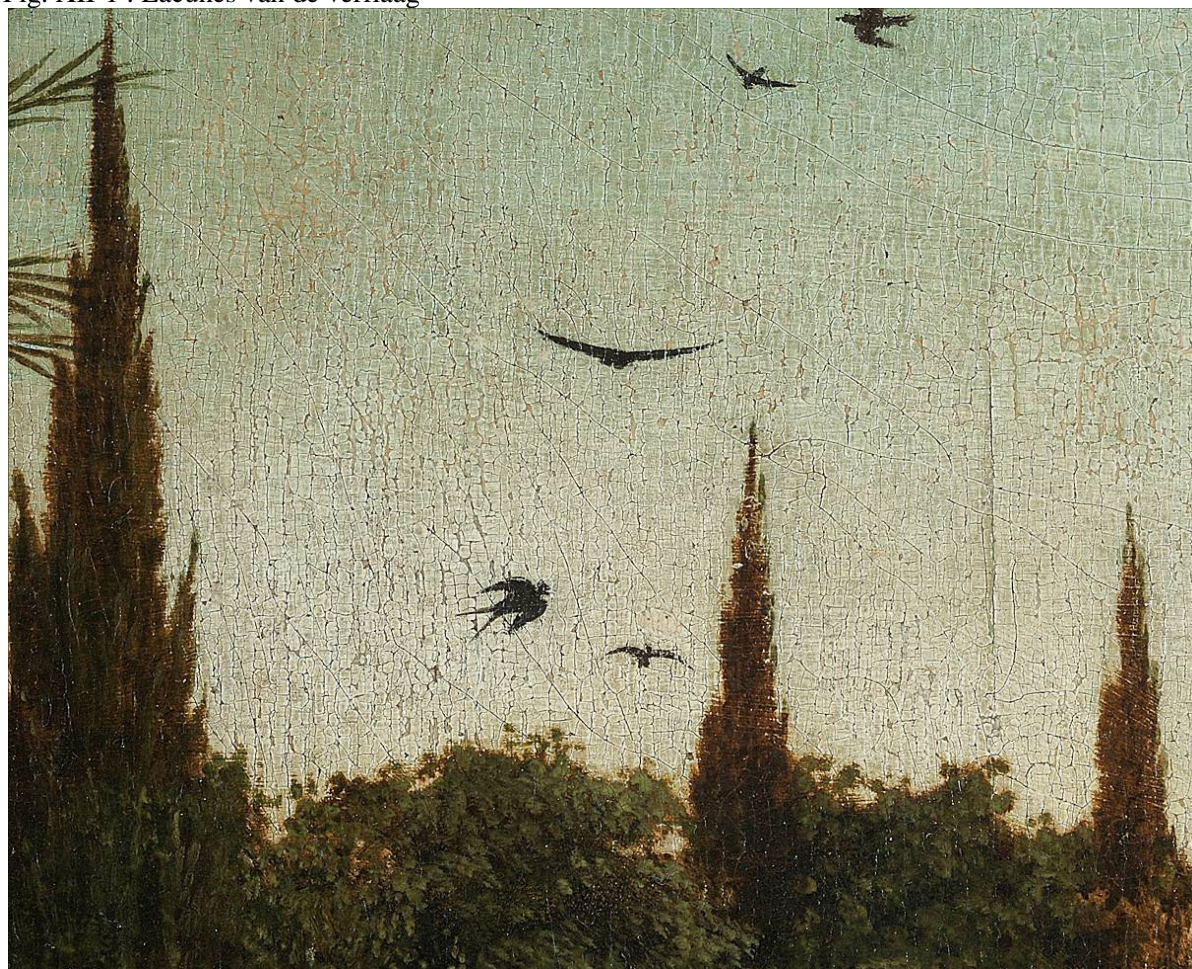
Fig. XII-1 : Lacunes van de verflaag

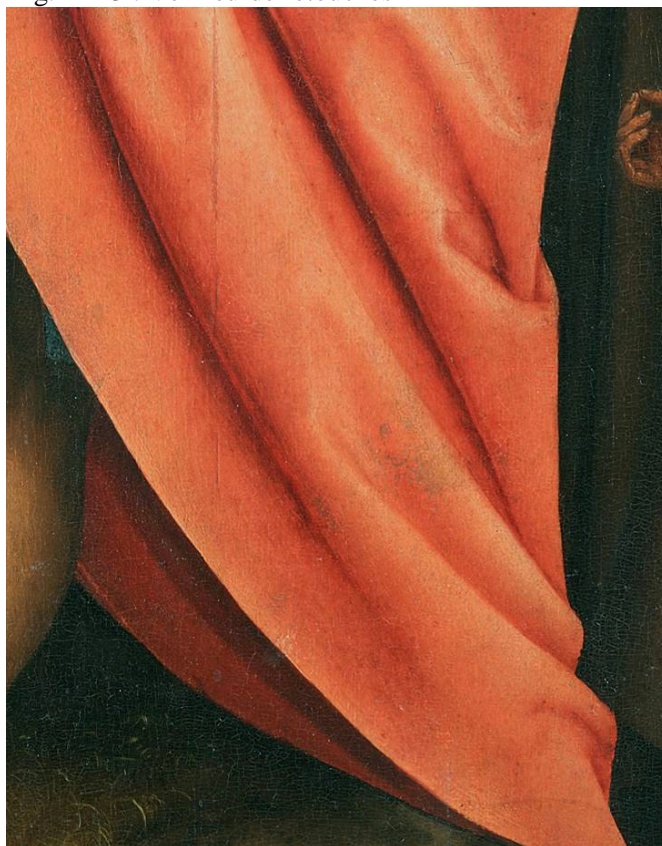
Fig. XII-3 : Verkleurde retouches

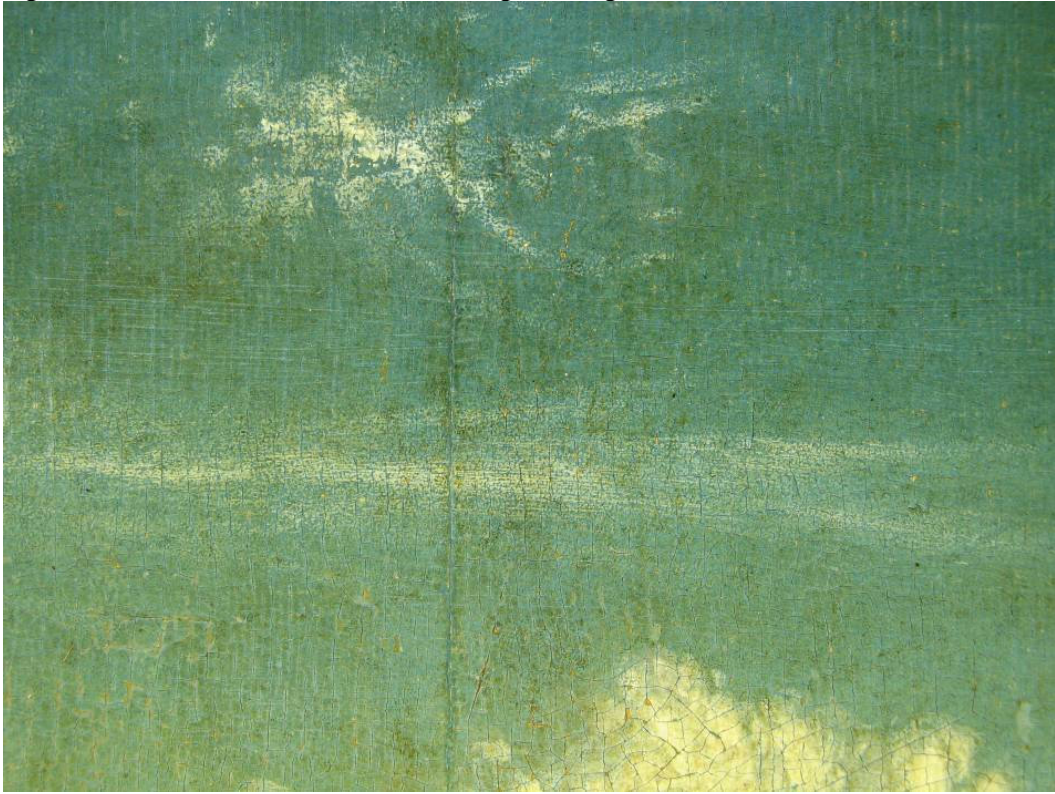
Fig. XII-4 : Verkleurde retouches, vlekkerige en vergeelde vernis

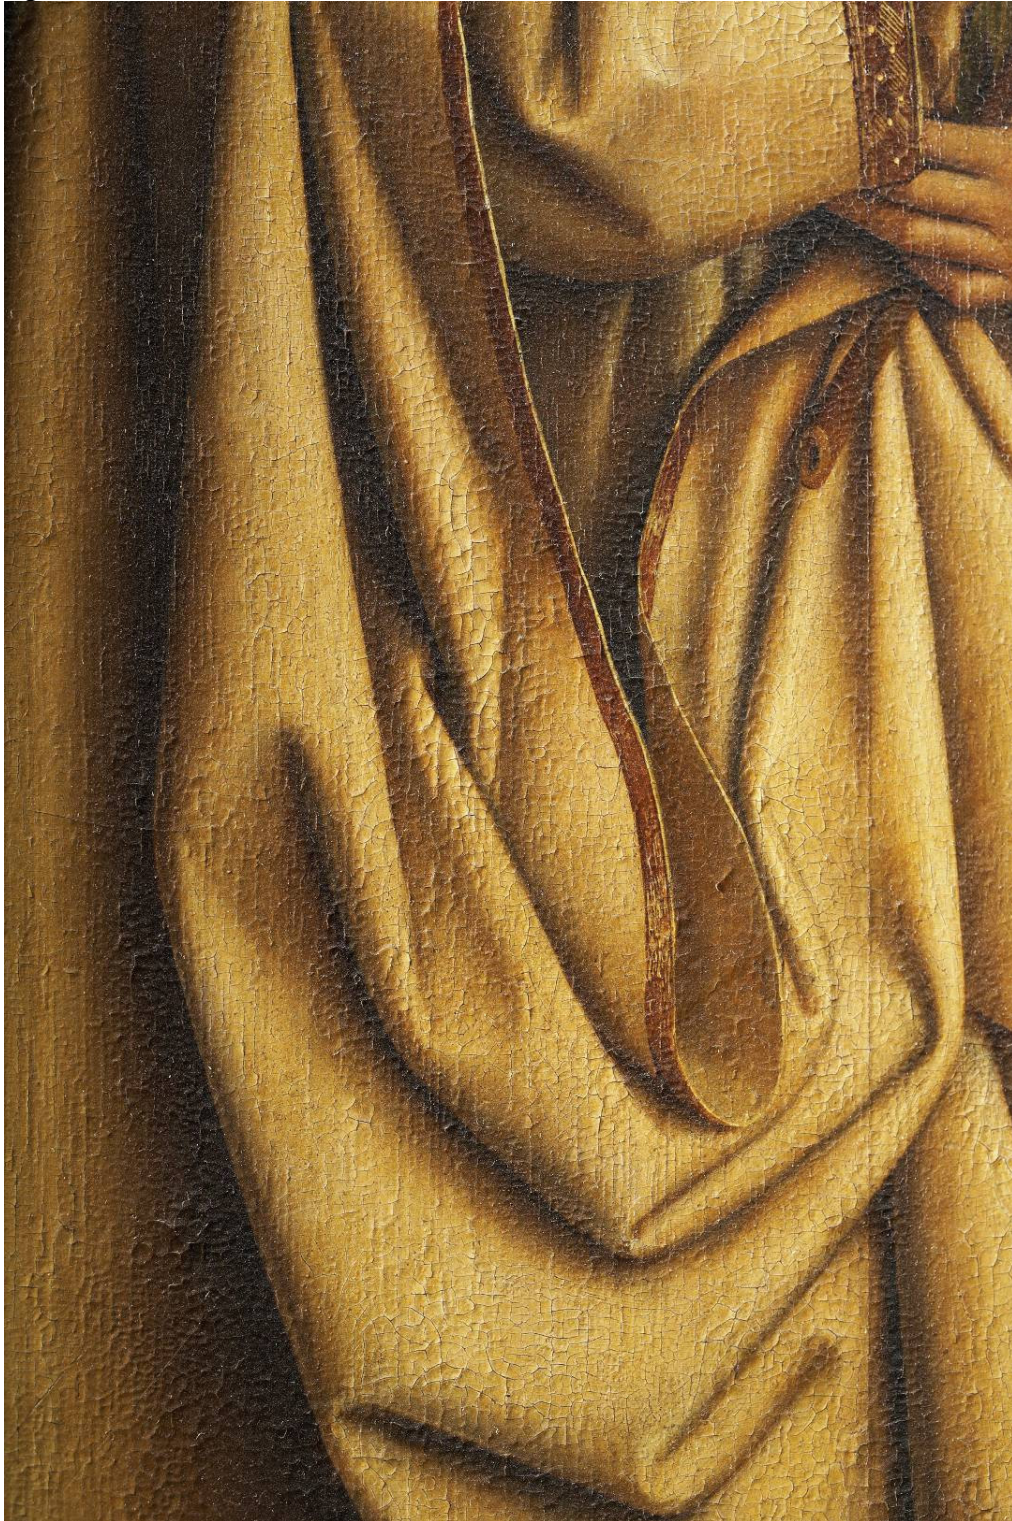
Fig. XIII-1 : Loskomende verf

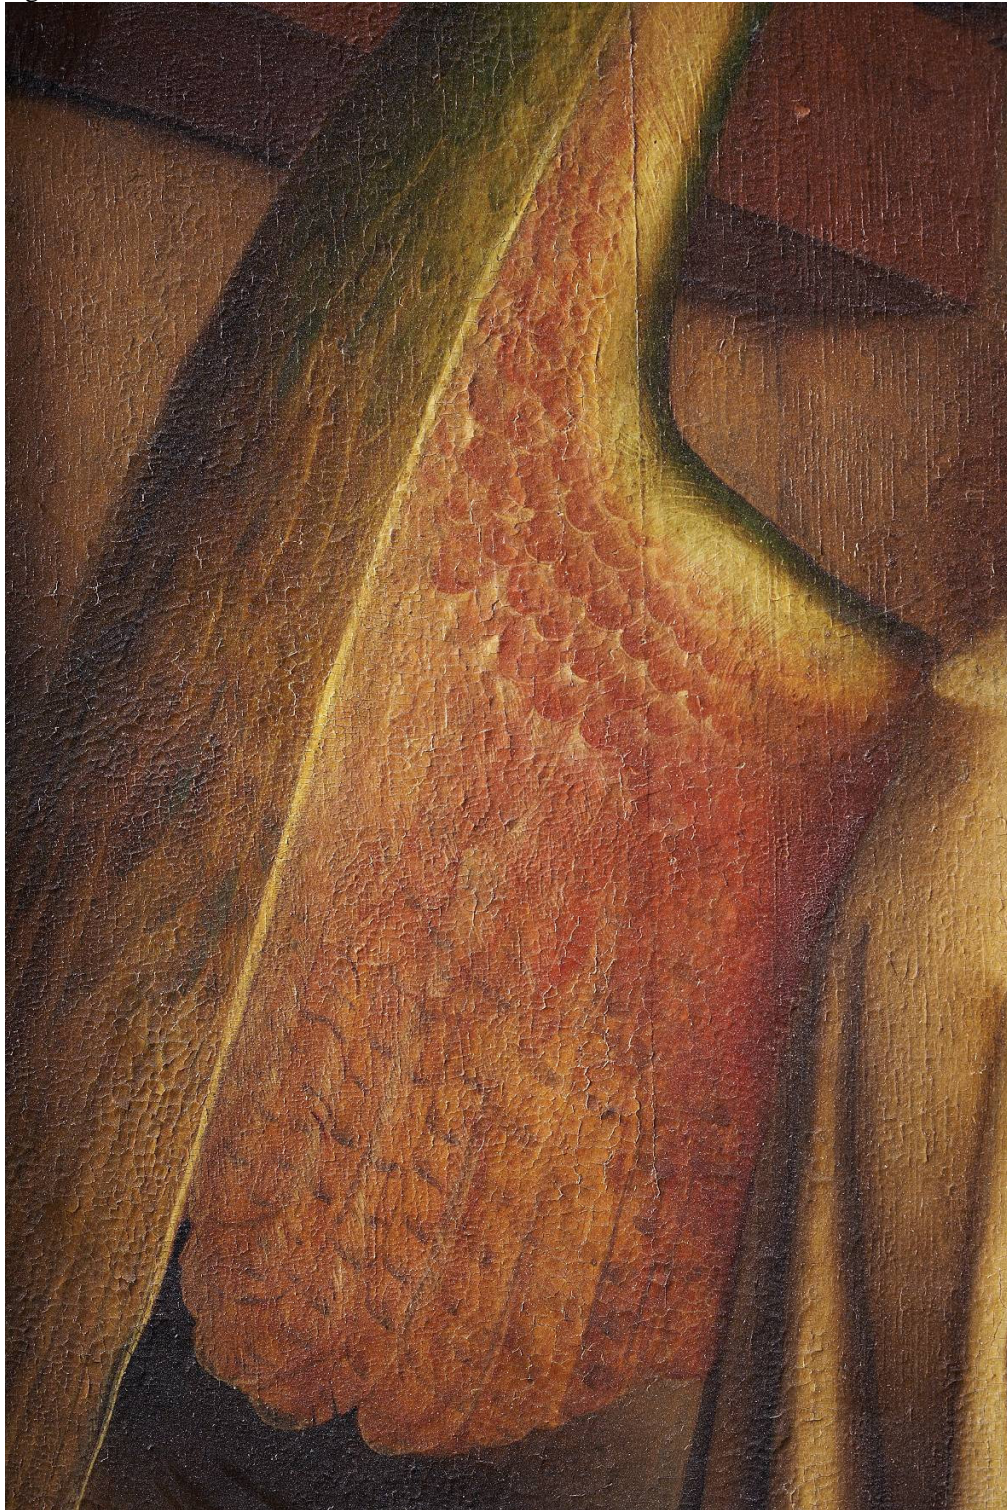
Fig. XIII-2 : Loskomende verf
