**Conservatie en materieel onderzoek van het *Retabel van het Lam Gods*
Gent, Sint-Baafskathedraal**

**Deel I:
Verslag van het onderzoek naar de materiële conditie en van de urgente
conservatiebehandeling (april tot november 2010)**

16 maart 2011

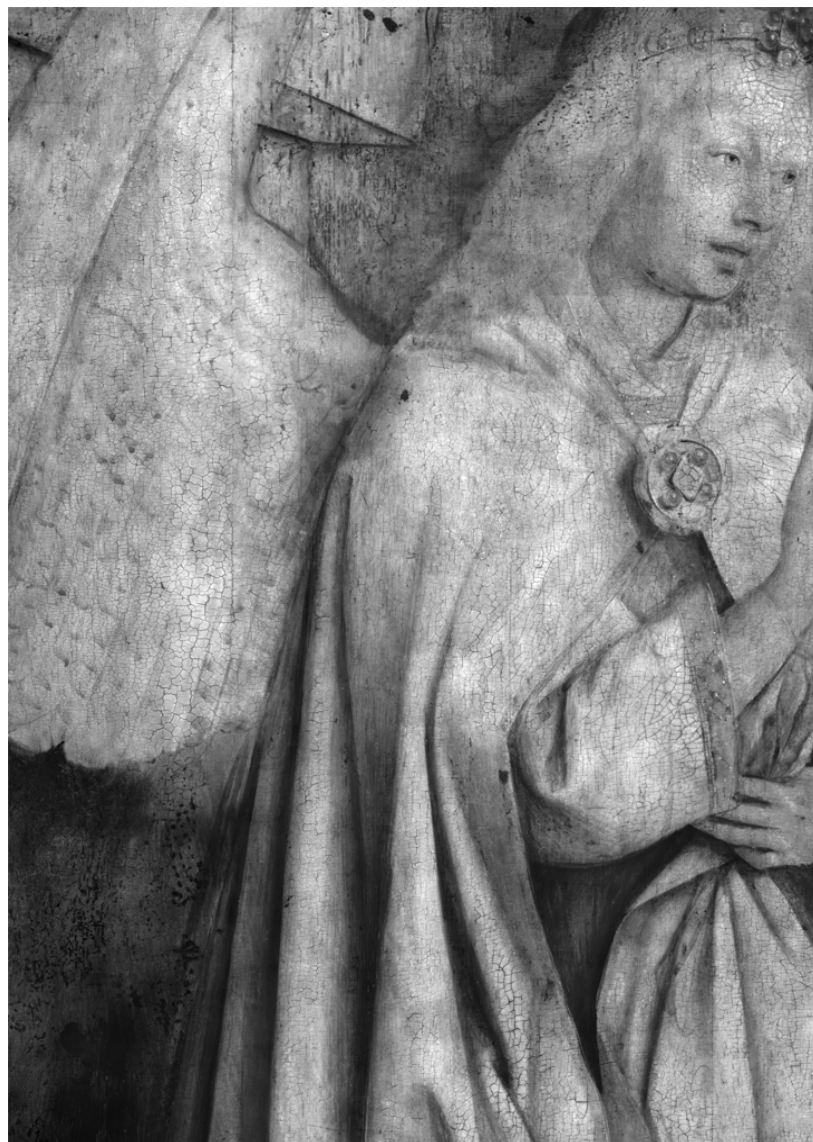
Fig. XIII-6 : Behalve informatie over de voorbereidende tekening, verschaft dit document onschatbare gegevens omtrent oude retouches. Door de sterke fluorescentie van de vernislagen is de omvang en plaats van de retouches nauwelijks te zien in UV.

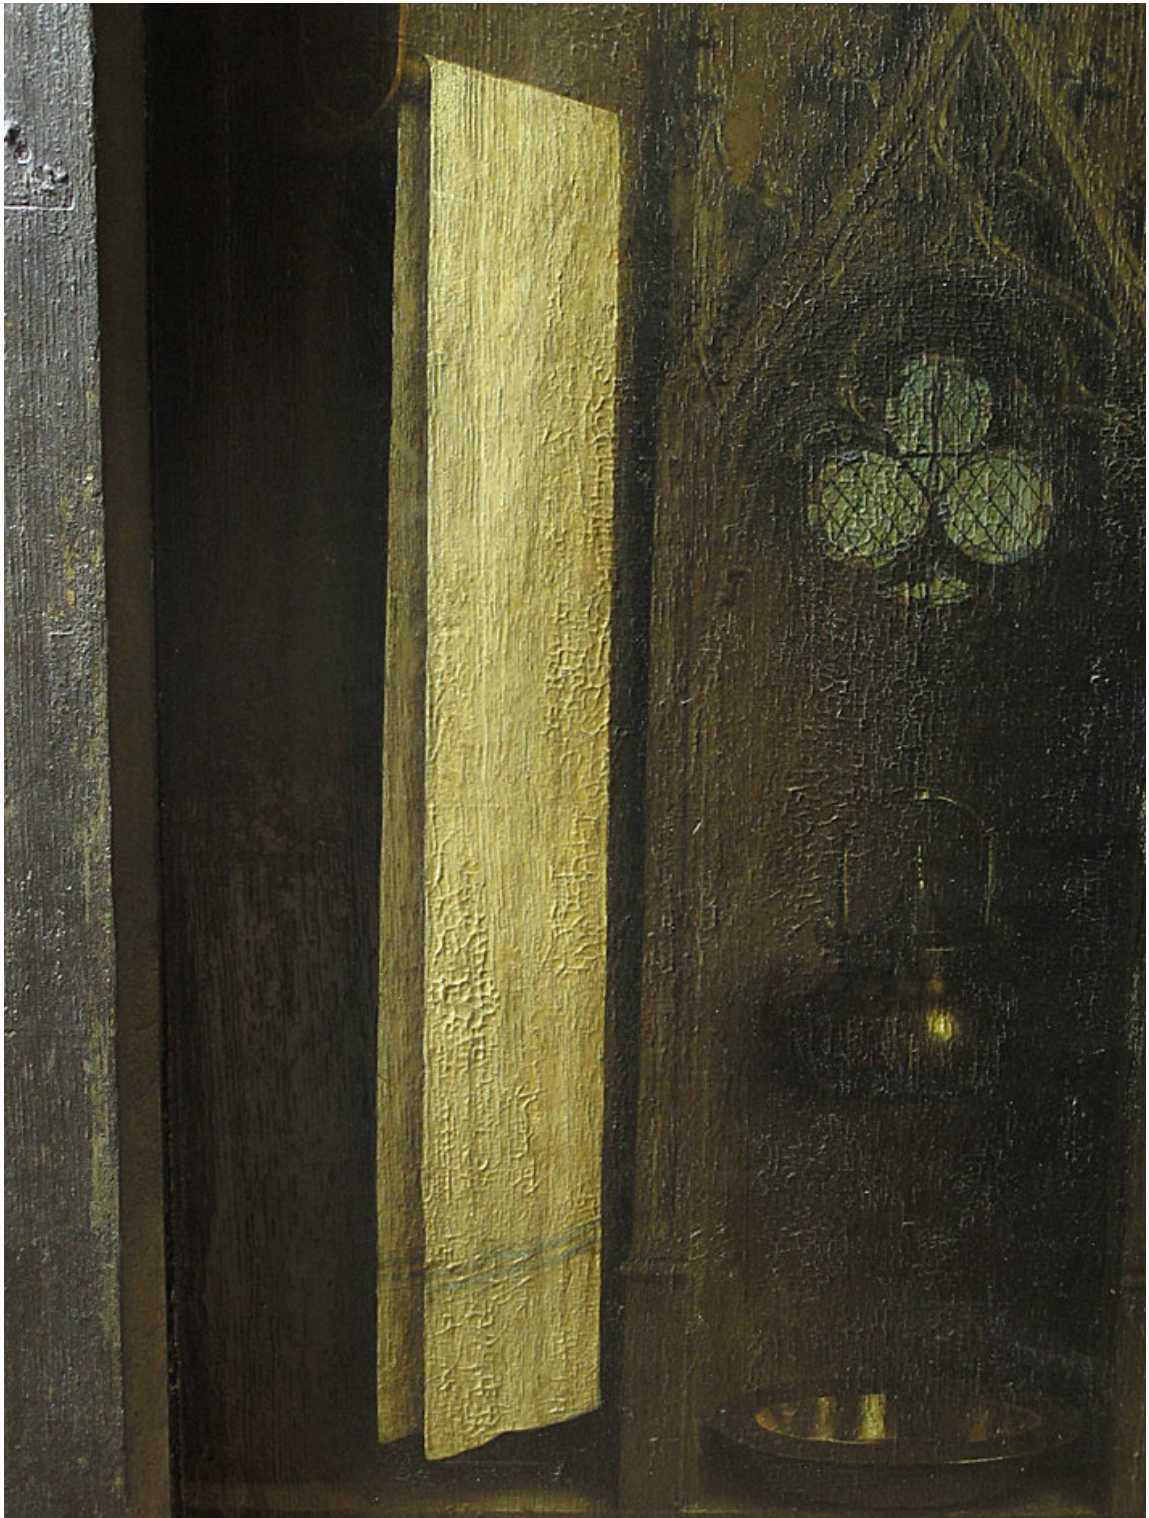
Fig. XV-1 : Loskomende verf

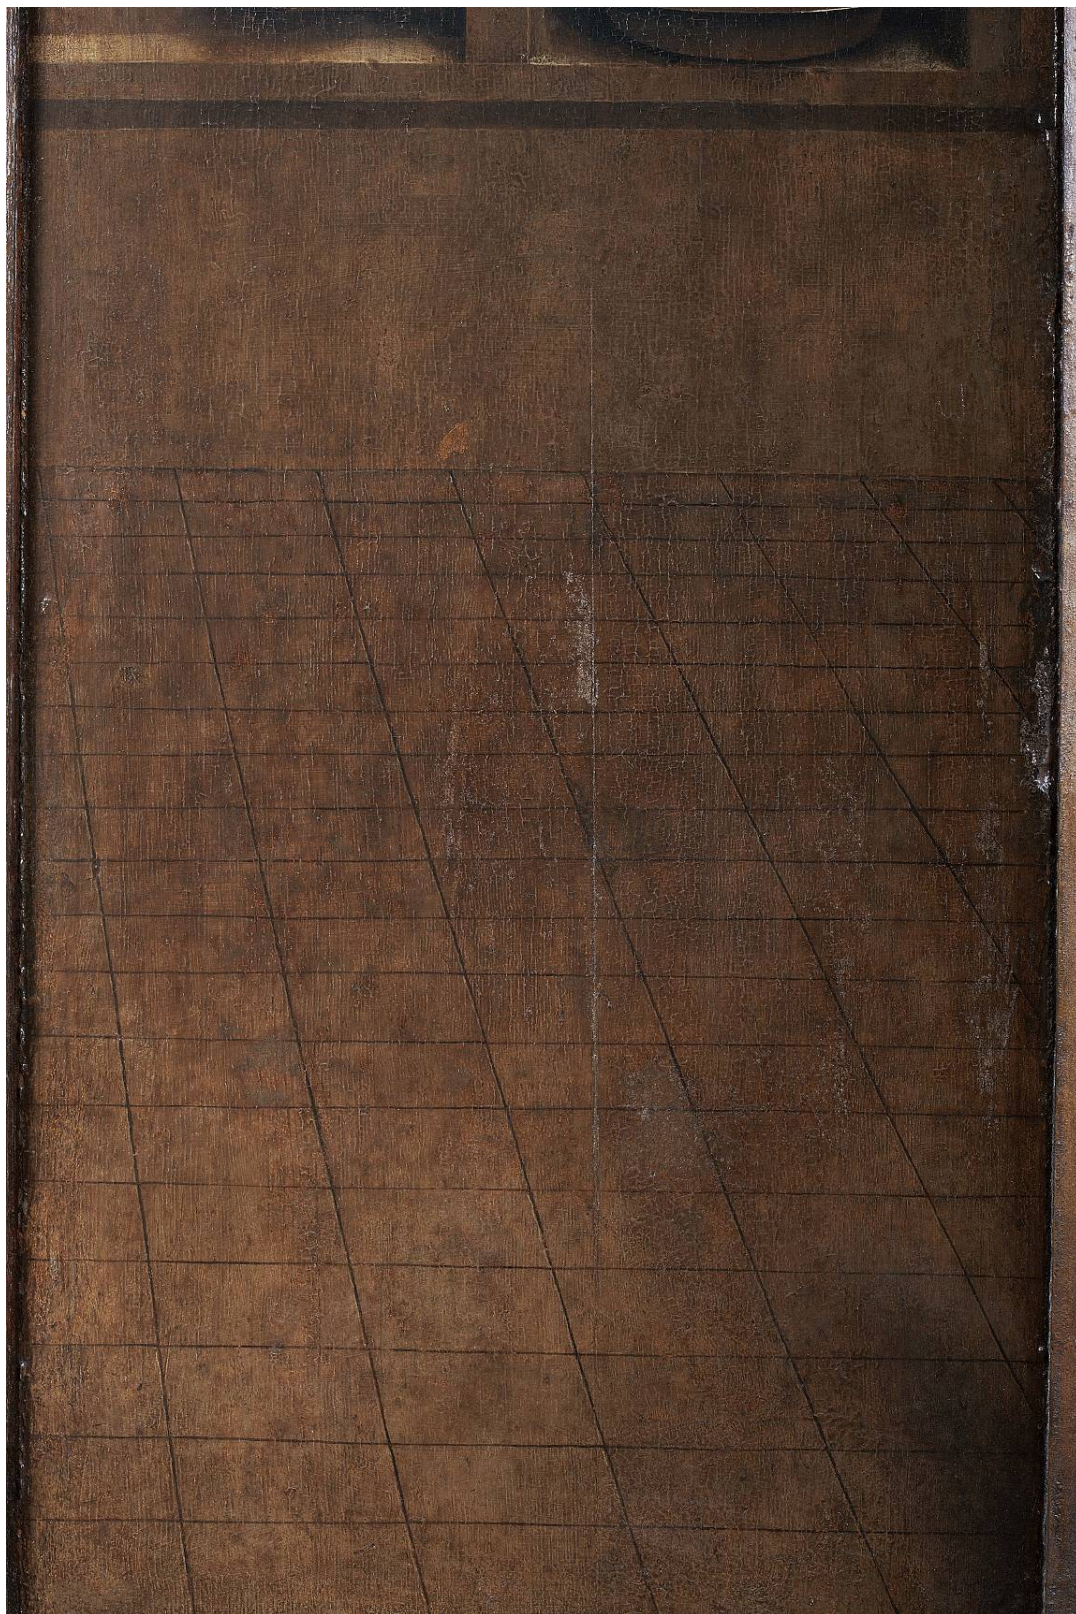
Fig. XV-2 : Loskomende verf en verkleurde retouches

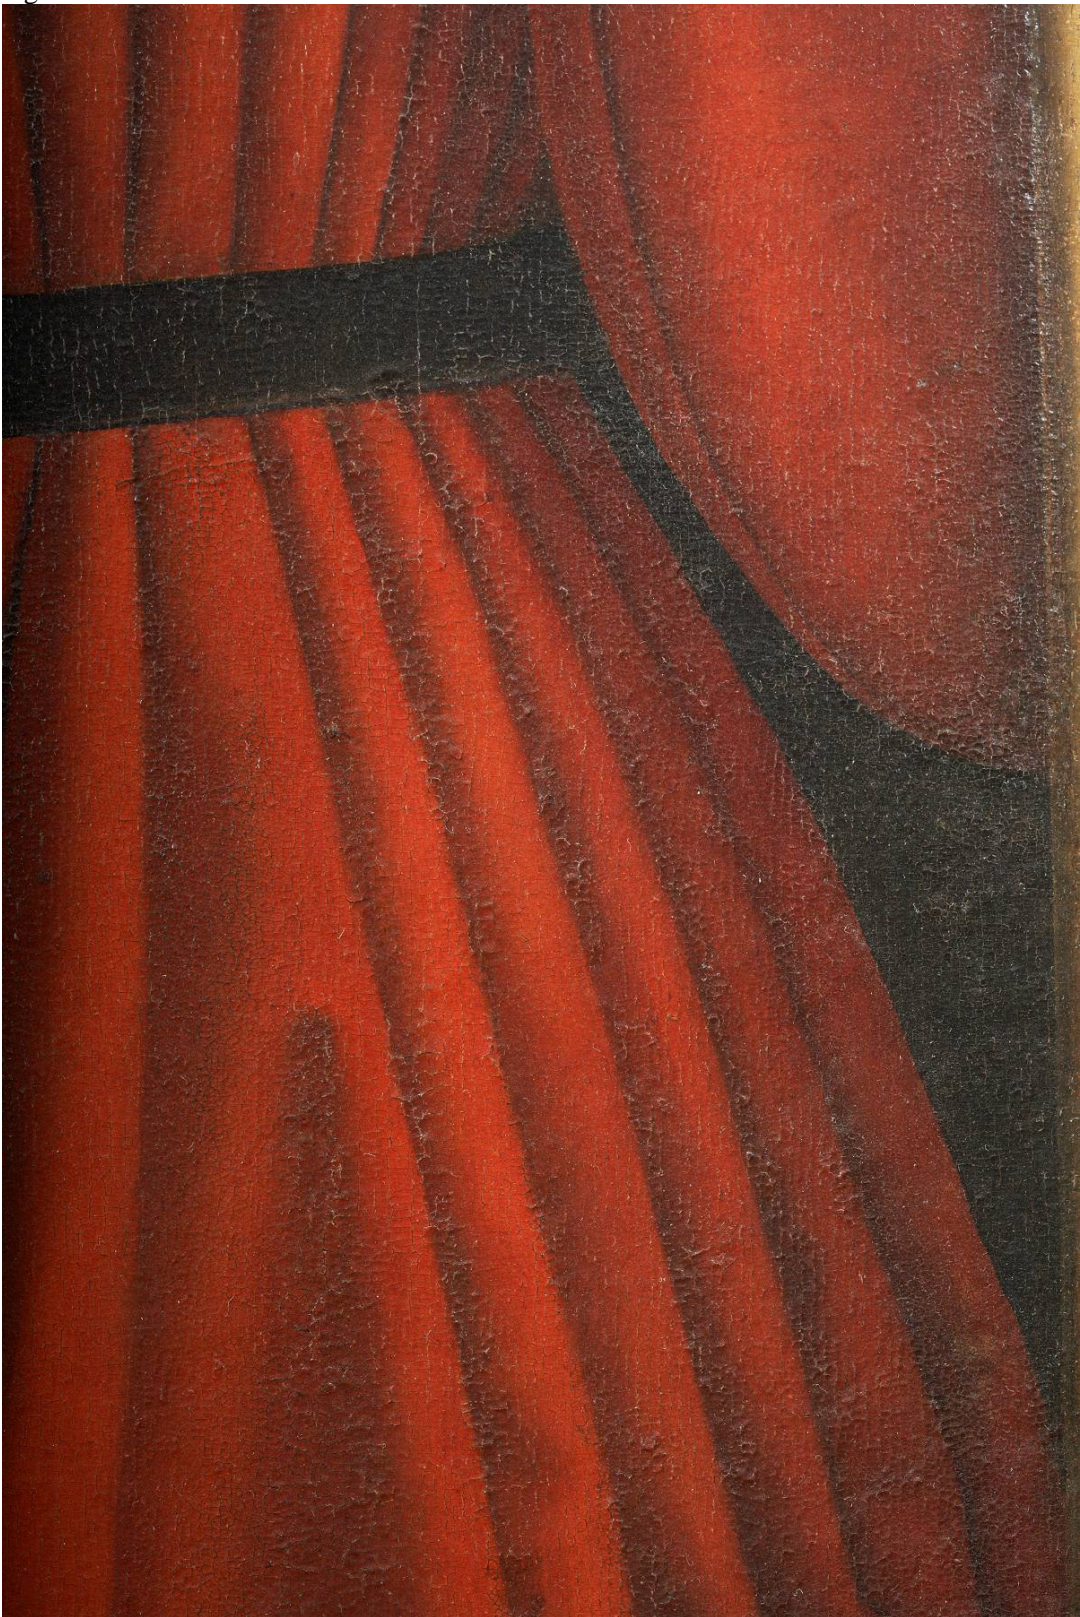
Fig. XVII-1 : Loskomende verf

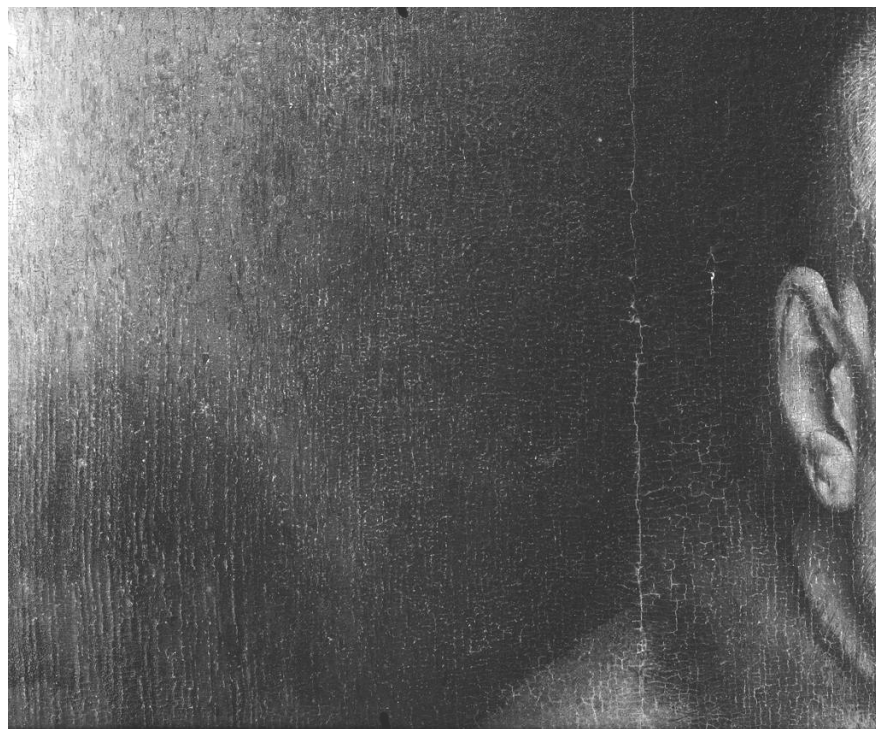
Fig. XVII-7 :
Detail van een
foto uit 1951
waar de
retouches
reeds duidelijk
aanwezig zijn

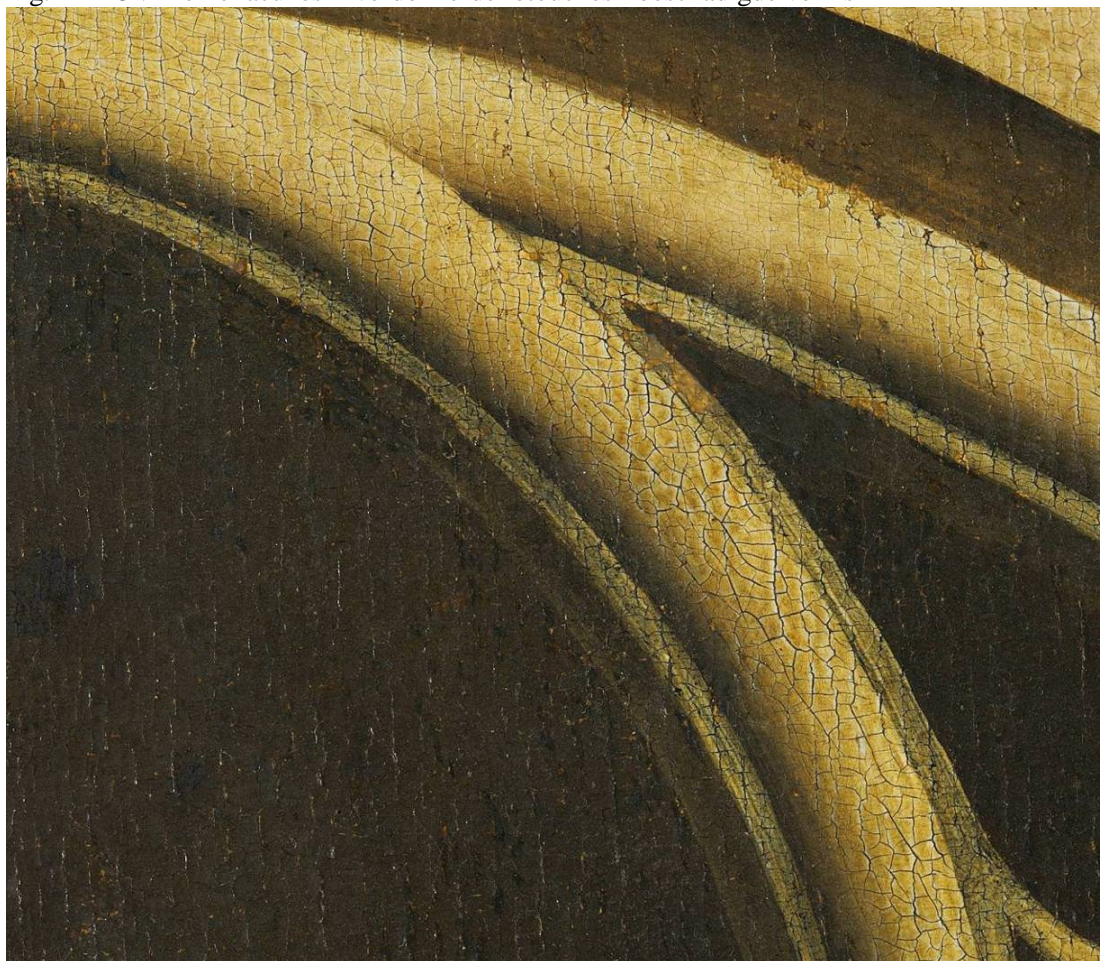
Fig. XIX-5 : Kleine lacunes - verdonkerde retouches - beschadigde vernis

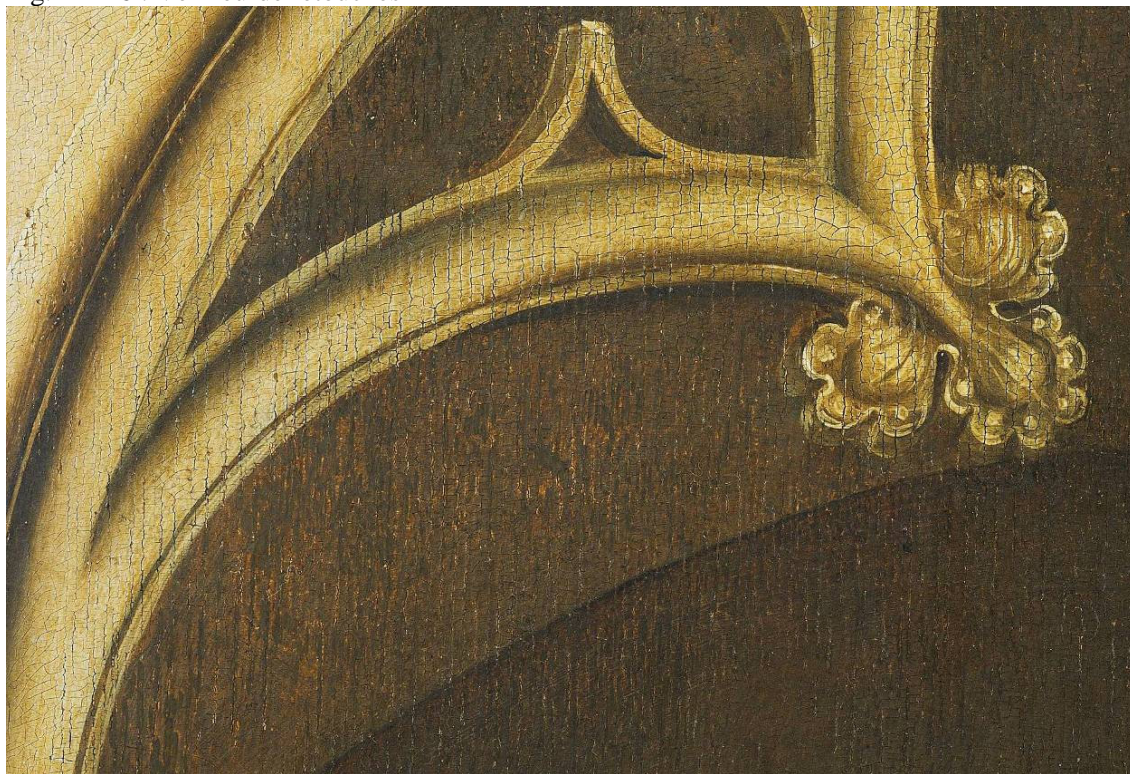
Fig. XIX-6 : Verkleurde retouches

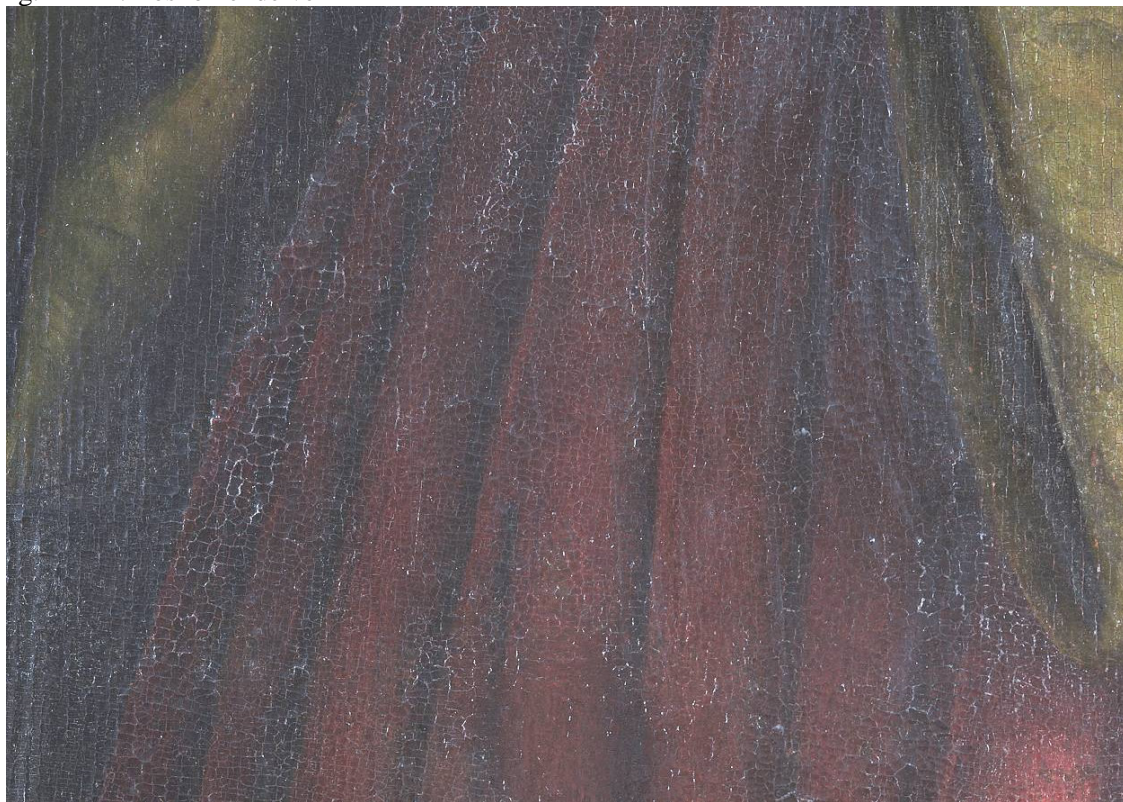
Fig. XX-1 : Loskomende verf

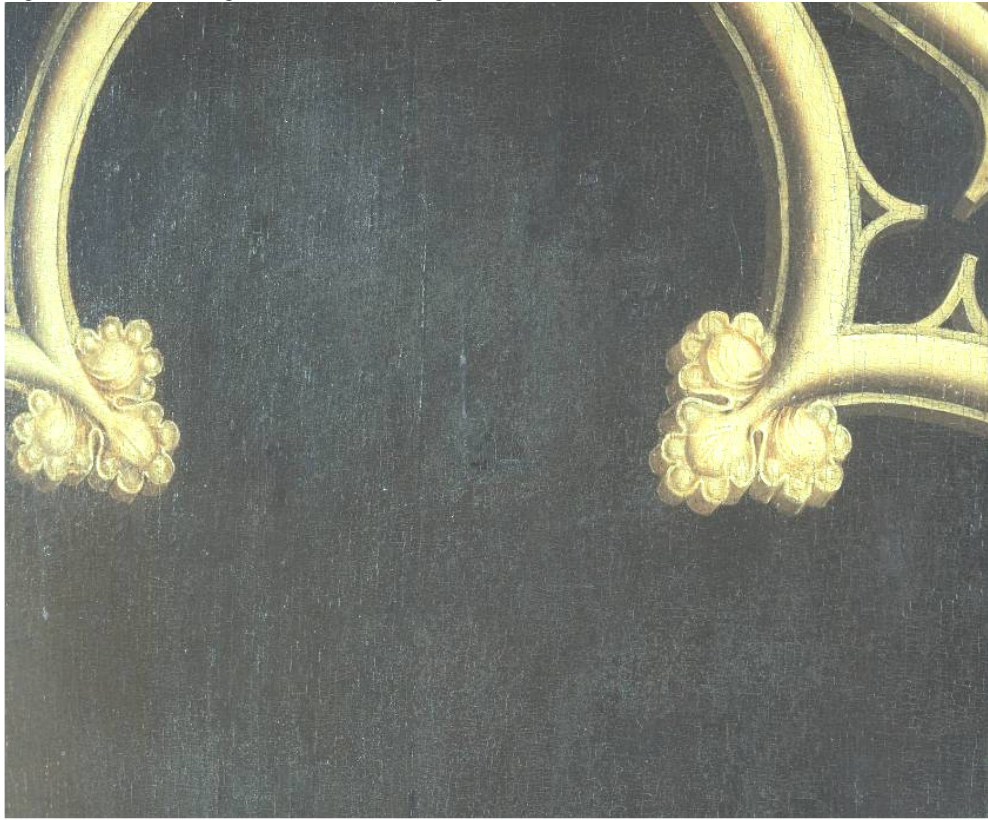
Fig. XX-7 : Beschadigde vernis : blindslag
