**Conservatie en materieel onderzoek van het *Retabel van het Lam Gods*
Gent, Sint-Baafskathedraal**

**Deel I:
Verslag van het onderzoek naar de materiële conditie en van de urgente
conservatiebehandeling (april tot november 2010)**

16 maart 2011

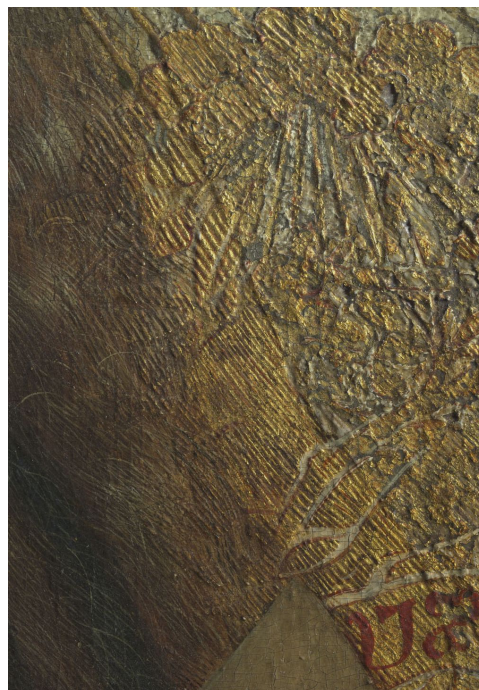
Ter hoogte van Maria's linkerschouder werd het geperst brokaat voortgezet door het patroon in reliëf te schilderen. Deze wijziging, die eerder al op basis van radiografieën werd opgemerkt (1986), is waarschijnlijk toe te schrijven aan Van Eyck zelf en resulteerde in de versmalling van de silhouet van de Maagd. De haarlokken zijn op natuurlijke wijze over de reliëfversiering aangebracht. Hetzelfde waarschijnlijk originele bladgoud en dezelfde witte ophoging lijken zowel de tinfole (van het geperst brokaat) als het geschilderde reliëf te overlappen. Verder onderzoek is echter nodig om dit te bevestigen. Niet alle verschillen in de geschilderde reliëfversieringen zijn helemaal uitgeklaard. Van Eycks' uitbreiding (onderaan) sluit zowat naadloos aan op een zone met dikkere diagonale lijnen bovenaan). Het is dus mogelijk dat het uitgebreide brokaat deels uit een herstelling bestaat. Die zou misschien kunnen geïdentificeerd worden met dezelfde ingreep als de (eerste?) herstellingen elders in de reliëfmassa (zie *infra*). Met de huidige gegevens kan hierover geen uitsluitsel gegeven worden.

Fig.4. Geschilderd brokaat, scheerlicht (L. Van Muylem voor *Lasting Support* project, Panel Painting Initiative, Getty Foundation)

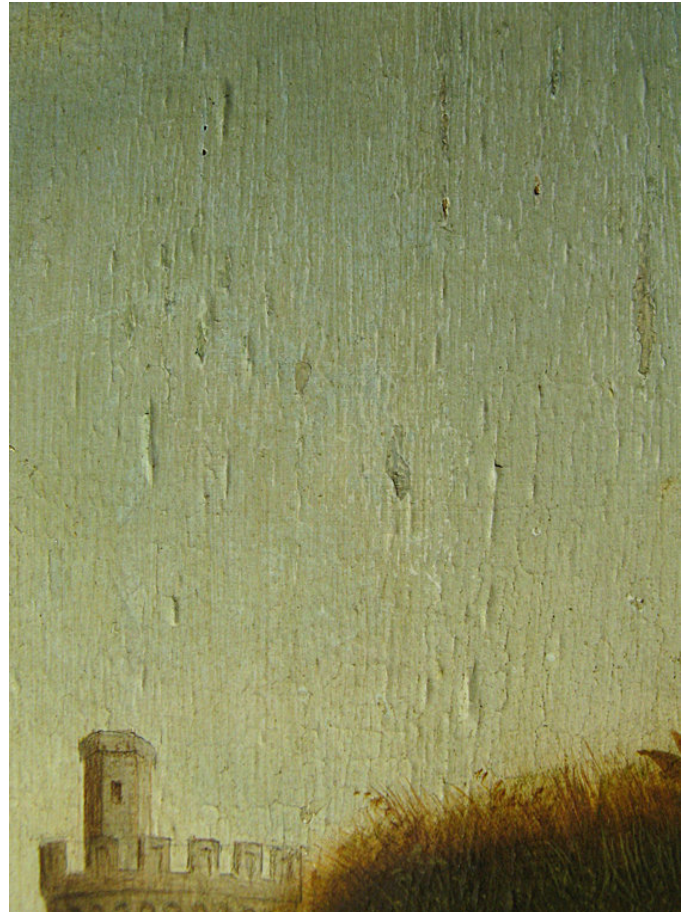
Opstuwingen van de verflaag in de lucht

Deze hechtingsproblemen waren vermoedelijk al oud, zoals ook de talrijke speldengaatjes van een oude behandeling suggereren. Dergelijke gaatjes werden vroeger aangebracht om een adhesief goed te laten doordringen in de verflaag.

Er werden verschillende adhesieven uitgetest, maar omdat het schilderij door Van der Veken zelf in 1951 was geïmpregneerd met was, bleek elk waterhoudend adhesief ondoeltreffend. Een consolidatie met bijenwas was het enige alternatief. Diverse systemen werden uitgeprobeerd met als doel om de verschillende verflagen en de bijzonder kwetsbare vernislagen zo weinig mogelijk aan te tasten. Deze lagen zijn immers geneigd om van elkaar los te komen. Het gebruik van was-hars bleek te gevaarlijk

omdat de verflaag dreigde los te komen. Er werd dus gekozen voor een wasmengsel (90 % bijenwas en 10 % dammarhars, opgelost in Shellsol D40). Het werd aangebracht op Japans papier en werd met behulp van een verwarmde spatel ingesmolten. Na volledige droging werd het Japanse papier losgemaakt en de overtollige was verwijderd met iso-octaan.

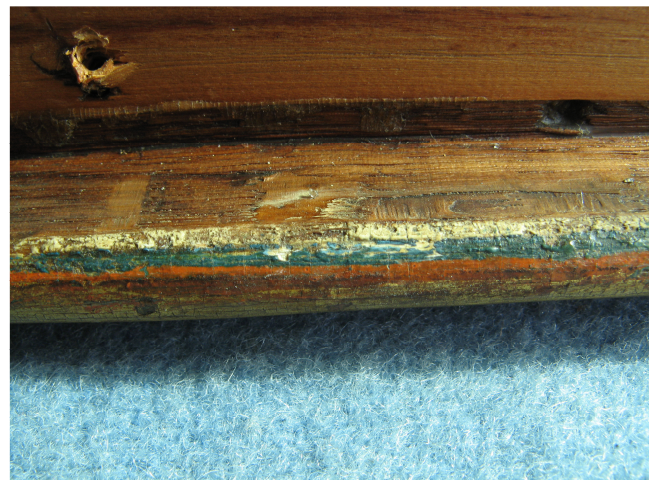
Bovenzijde sponning: Witte grondering, blauwe verflaag, rood-oranje onderlaag van de mixtion onder de vergulding van de lijst
