**Conservatie en materieel onderzoek van het *Retabel van het Lam Gods*
Gent, Sint-Baafskathedraal**

**Deel I:
Verslag van het onderzoek naar de materiële conditie en van de urgente
conservatiebehandeling (april tot november 2010)**

16 maart 2011

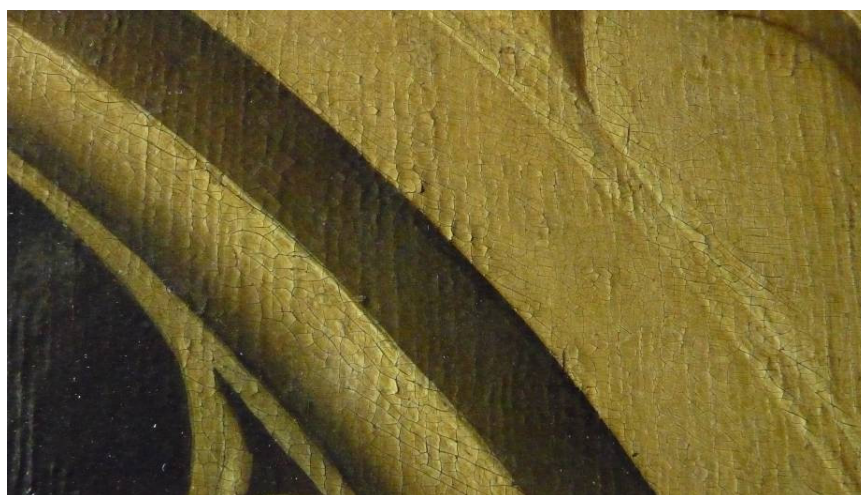
De verflagen op de achterkanten van de luiken vertonen meer vervormingen dan die op de voorkanten. Dit is zeer waarschijnlijk te wijten aan het feit dat de achterkanten vaker werden blootgesteld aan omgevingsfactoren en dit tenminste tot het einde van de 18de eeuw. Het is typisch voor schilderijen op houten panelen dat ze talrijke kleine verfopstuwingen vertonen die de richting van de houtnerven volgen (Fig.2) of corresponderen met het netwerk van craquelures.

Fig.2. *Johannes de Doper (grisaille)* - verfopstuwingen die de richting van de houtnerven volgen

Door de aanwezigheid van de vele vernislagen die een veilig gebruik van fixatietechnieken verhinderen, konden de verfopstuwingen op de schilderijen niet worden geconsolideerd.

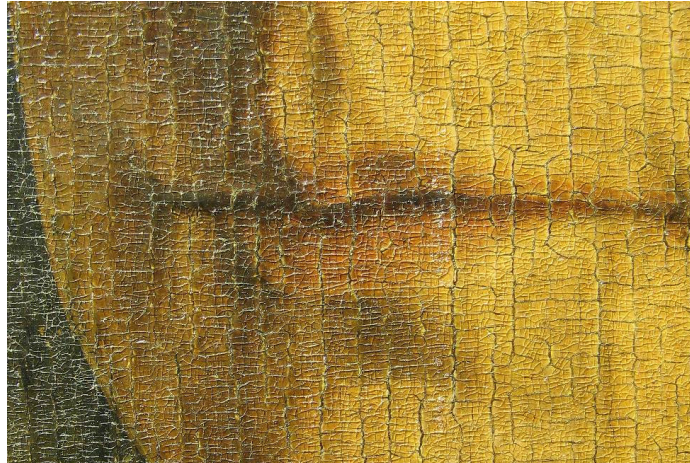
Andere opstuwingen en kleine lacunes volgen het craquelurenetwerk van de oude vernislagen en werden veroorzaakt door spanningen tussen de verf en het vernis (Fig.3). Dit probleem werd reeds door Paul Coremans beschreven in *L'Agneau Mystique au Laboratoire*.

Fig.3. Elisabeth Borluut - craquelurenetwerk van de oude vernislagen

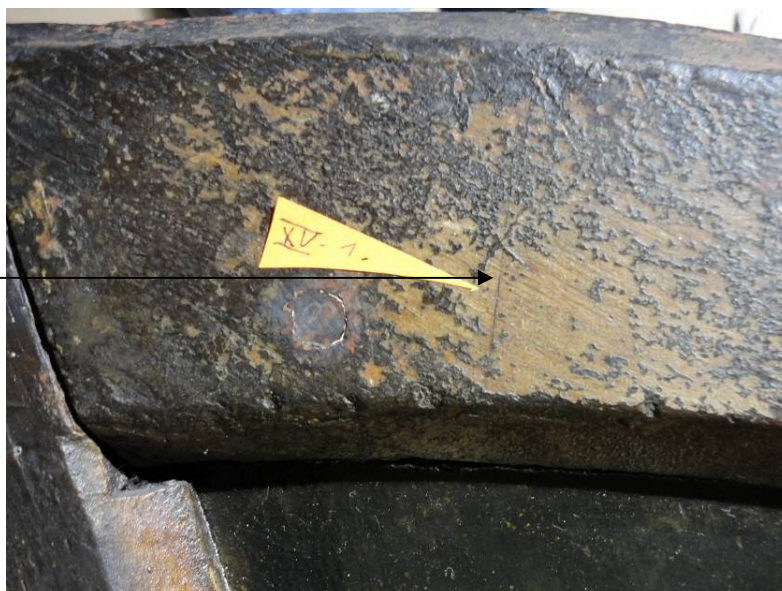
Afgeronde bovenkant van lijst XV

Op de afgeronde bovenzijde is de polychromie in slechte staat en is afgeschilferd tot op een oranjeleuige laag waar hele dunne zwarte lijntjes zichtbaar zijn. Deze lijntjes kunnen geïnterpreteerd worden als een voorbereidende tekening voor de voegen die bij de eerste natuursteenimitatie horen. De polychromie wijkt echter door zijn “korreligheid” af van de rest van de lijst (zie verfmonsters, “schilfers”).

Lijst XV- keerzijde van <i>Eva</i>: afgeronde bovenkant (cf.XV-1)			
Interventies	lagen	omschrijving	Commentaar
3 ^e	6	bruin	Lacunes
2 ^e	5	groen	overschildering van voor 1823, lacunes
1 ^e	4	metaalpoeder	Fragmenten van bladmetaal, zilver of verguld ? de schilfertjes geven een korrelig oppervlak
	3	fijne zwarte lijntjes	is dit een indicatie van de voegen?
	2	oranje	
	1	witte grondering

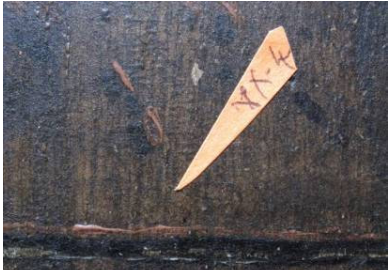
<p><u>P-XRF (D1/29):</u> Hoofdcomponenten: Pb, Ca, Fe Mineure componenten: Ag, Mn, Cu, Zn, Si, P, Ti/Ba, K, Cr, Sr, Hg De analyse werd uitgevoerd op de rechterzijkant, aan de bovenkant, ter hoogte van de overschildering van de steenimitatie, uitgevoerd in Berlijn. Ze heeft toegelaten om de aanwezigheid van zilver te bevestigen. De aanwezigheid van kwik zou afkomstig zijn van de rode of roze lijn (vermiljoen). Wanneer de resultaten van deze locatie worden vergeleken met P-XRF-resultaten van de originele lijnen, kan men geen significante verschillen vaststellen (lijst XV).</p>

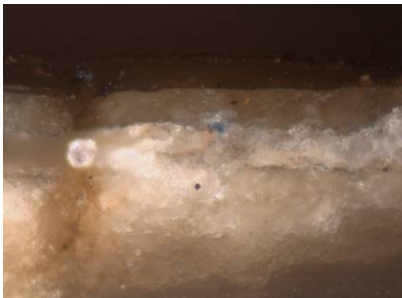
<p>- het bladzilver is aanwezig (geanalyseerd met SEM-EDX)</p>
<p>Monster C0948:</p>

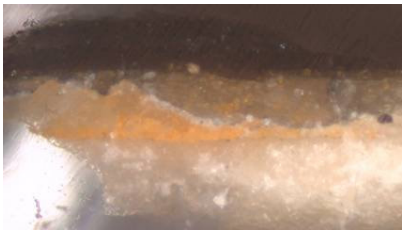
<p>- De beschrijving van Coremans werd bevestigd en verfijnd - Het bladzilver is aanwezig (geanalyseerd met SEM-EDX) Ze werd aangebracht op een <i>mixture</i> in twee lagen en is bedekt met twee lagen donkere glacis. Op deze glacis bevinden zich nog de bovenste lagen.</p>
<p>Monster C0710:</p>

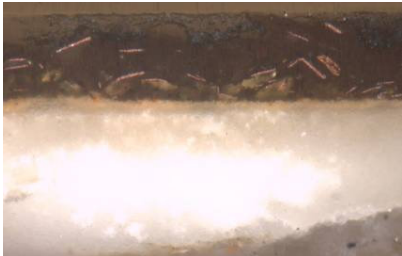
<p>De aanwezigheid van twee soorten van metalen schilfers werden aangetoond met SEM-EDX, mogelijk in twee opeenvolgende lagen. De tinnen schilfers, waarschijnlijk van het onderste niveau, zijn dikker en waren vermoedelijk bestemd om het aspect van het originele bladzilver te imiteren. Het tweede type schilfers is samengesteld uit koper en zink (bronzine) en komt waarschijnlijk overeen met een hoger niveau.</p>

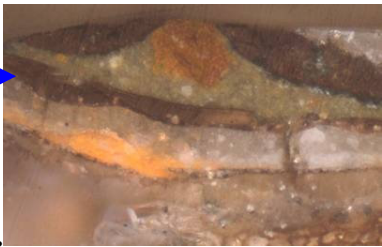
<p>Onder UV-licht ziet men het glasis op het zilver die, zoals in het vorige geval, uit twee niveaus is opgebouwd. Een eerste (die niet fluorescerend is) zou overeenkomen met een marmerimitatie en een tweede, fel fluorescerend onder UV-licht, zou overeenkomen met een laag vernis die voor een harmoniserende glans zorgt. De dwarsdoorsnede toont duidelijk de groene overschildering aan (daterend van voor 1823), die aardepigmenten bevat, alsook een kleine hoeveelheid loodwit en koolzwart (geanalyseerd met SEM-EDX).</p>

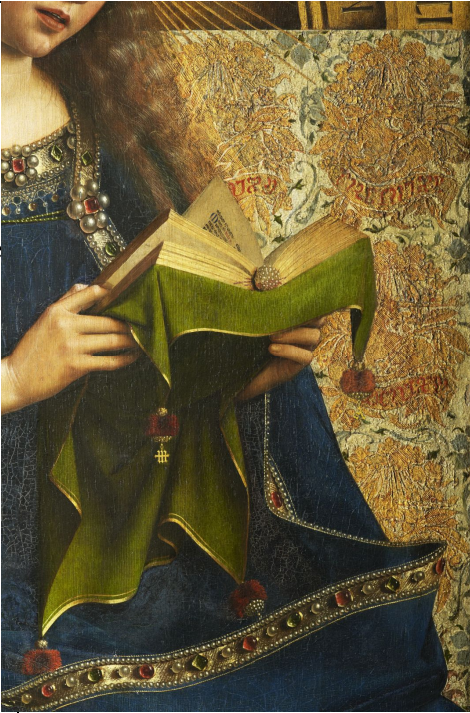
Type:	volledig: rechte rijen	
Design:	eenhoorn tussen bladwerk en bloemen, wolken en zonnestralen, banderol met inscriptie	
Afmetingen:	groot: 17 x 14 cm	
Reliëf:	insnijdingen, vlakke zones (Tegernsee type)	
Insnoeringen:	10 tot 11 per cm; diagonaal	
Bewaring:	plaatselijke schade	
Overschildering:	meerdere retouches	
Ophoging:	wit tot blauw (achtergrond), rode glacis (inscriptie, contour), grijsblauw, groen (bloemen en rankwerk)	
Vergulding:	bladgoud (volledige tinfoolie) geen data over de kleeflaag	
Tin folie:	donkergrijs geoxideerd; duidelijk traceerbaar op XR	
Brokaatmassa:	dikke grijswitte laag	
Kleeflaag:	roestbruin	
Grondlaag:	krijt en lijm

Fig.1. Geperste brokaten *Tronende Onze-Lieve-Vrouw*,(KIK J. Declercq, M. Sterckx)

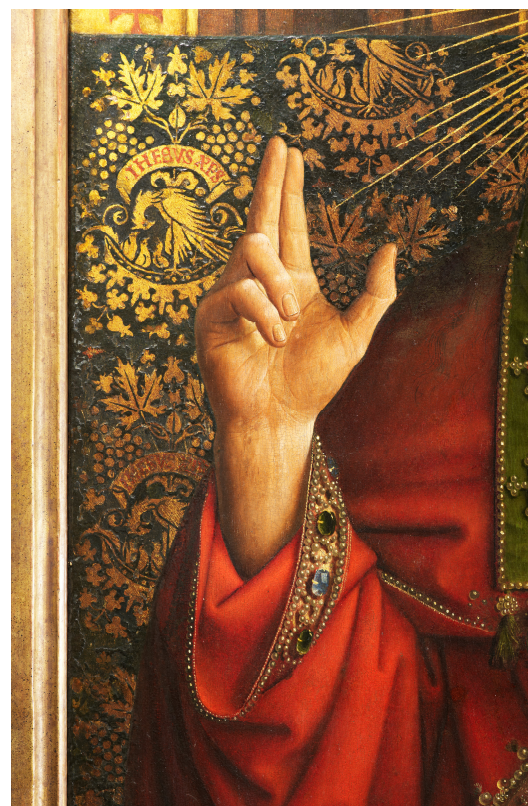
Fig.10. Geperste brokaten *Tronende Godheid* (KIK J. Declercq, M. Sterckx)

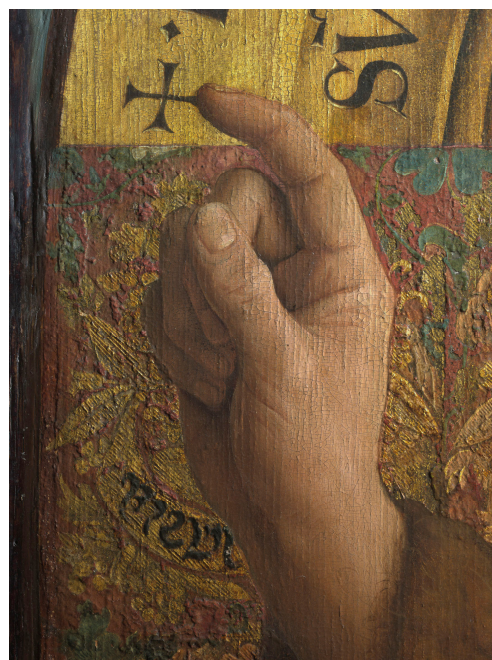
Fig.14. Geperste brokaten van de *Tronende Johannes de Doper*, scheerlicht (L. Van Muylem voor *Lasting Support* project, Panel Painting Initiative, Getty Foundation)

Aan de kant van Johannes' rechterhand wijkt het aspect van vier van de vijf patronen danig af van de goed bewaarde geperste brokaten aan de andere zijde van de figuur. Het patroon is op deze plaatsen goed afgelijnd en nog uitstekend leesbaar.

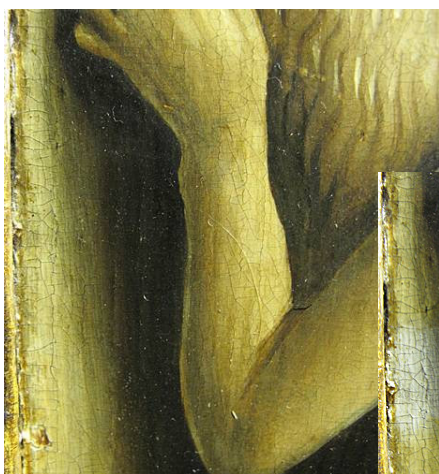
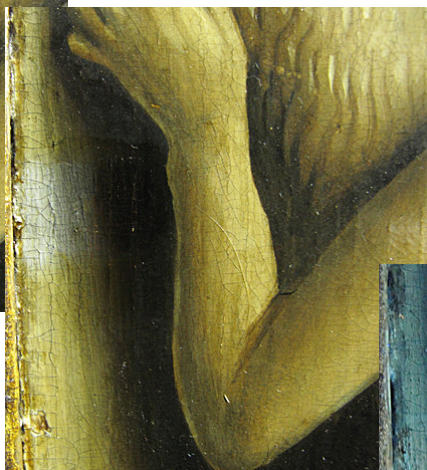
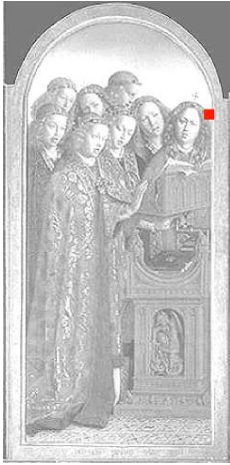
31/05/2010, Griet Steyaert
Panel I – Adam

Solventen	Resultaat
Aceton/ethanol (1/1) Afgewerkt met Aceton/Shellsol D 40 (2/1) en Shellsol D40 om blindslag van de oude vernisresten te vermijden.	→ Goed. Maar de methode moet verbeterd worden. De oude vernis die meer aanwezig lijkt op de donkere delen, is minder oplosbaar. Opmerking: de reiniging van de voorzijde blijkt eenvoudiger dan van de keerzijde

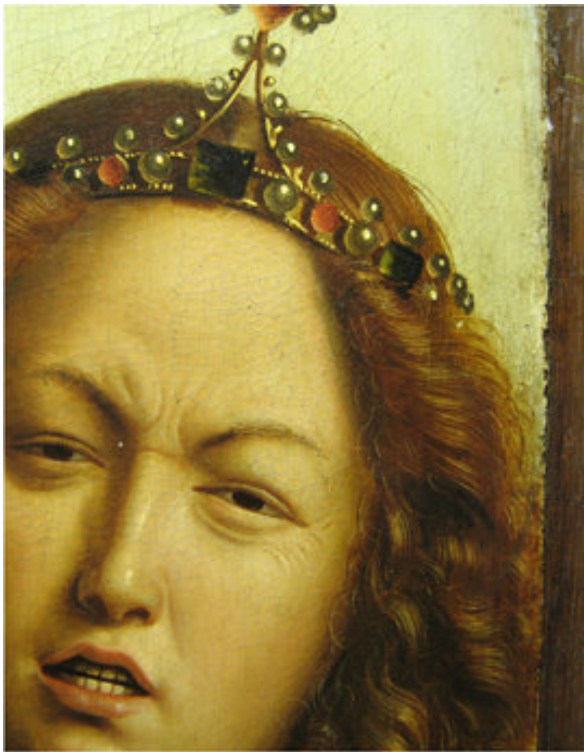
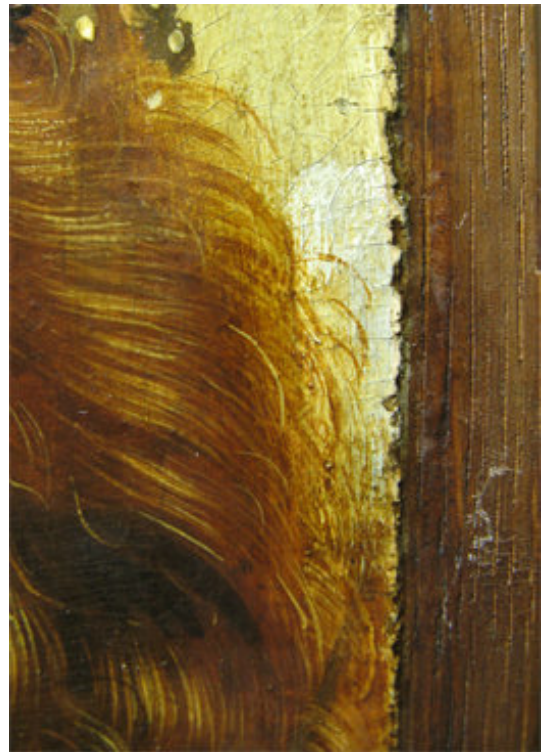
Paneel II – *Zingende engelen*, rechter kant, lucht en haar

Solventen	Resultaat
Aceton/ethanol (1/1) werd op het oppervlakte gerold om de vernis op te zwellen. Na ± 1 minuut werd Aceton/Shellsol D 40 (2/1) gebruikt om de resten van vernis te verwijderen	→ Goed Deze techniek is veel efficiënter voor de voorzijde dan voor de keerzijde, waar meer vernislagen aanwezig zijn, die minder oplosbaar zijn in deze mengsels.

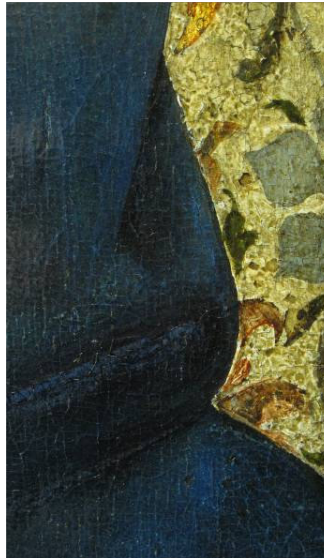
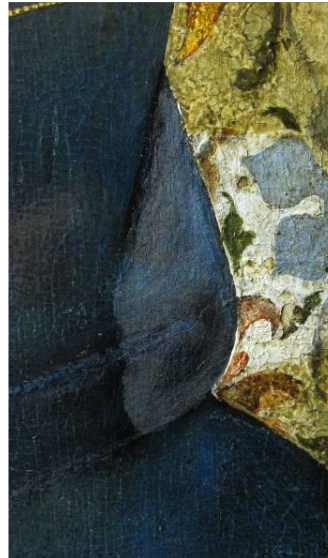
Solventen	Resultaat
①	Aceton	<u>Rechterkant, blauwe kleed en geperste brokaat</u> → Goed. Het vernis lost op. Op de lichtblauwe bloem is een retouche die redelijk recent lijkt te zijn (1950-51 ?). Deze retouche lost iets langzamer op in aceton. Het is ook mogelijk om het vernis te verwijderen zonder het op te lossen.
②	Aceton	<u>Tegelvloer, rechts, onder</u> → Goed. Het vernis en sommige retouches op de gouden voegen lossen op

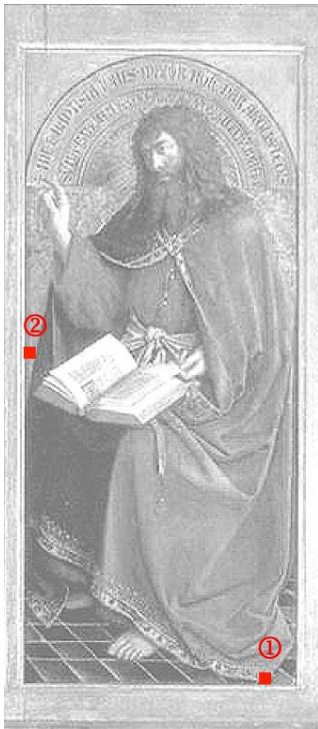
08/11/2010, Griet Steyaert
 Paneel V – *Tronende Johannes de Doper*

Solventen	Resultaat
①	Aceton Ethanol	<u>Rechter kant, onder: tegels, gouden borduursel en groene mantel</u> → Goed. Het vernis lost op. Een blauw juweel werd ontdekt onder retouches. Op de groene mantel, groene troebele retouche (van 1950-51?) lost geleidelijk op met ethanol. Het is ook perfect mogelijk om het vernis op te lossen zonder de retouche te verwijderen.
②	Aceton	<u>Kleine test in het geretoucheerde persbrokaat, links</u> → Goed. Het vernis lost op. De roze-bruine retouches lossen langzamer op.

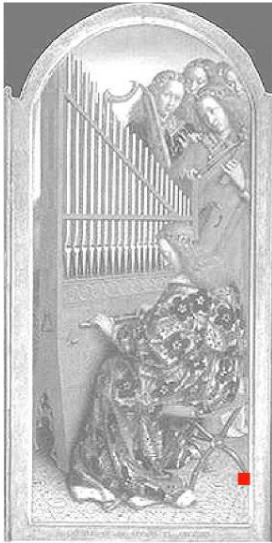
Paneel VI – *Musicerende engelen*, rechter kant, tegel vloer en stoel

Solventen	Resultaat	Opmerkingen
Aceton/ethanol (1/1) werd op het oppervlakte gerold om het vernis te laten opzwellen. Na ± 1 minuut werd Aceton/Shellsol D 40 (2/1) gebruikt om de vernisresten te verwijderen	→ Goed	De meeste vernislagen werden gemakkelijk opgelost. Een gele, niet-fluorescerende laag op de tegelvloer blijft achter (oud vernis / overschildering?)

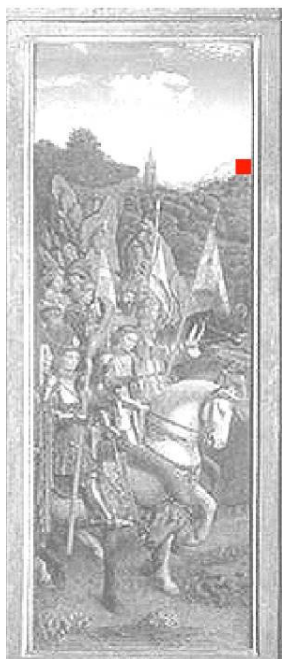
Paneel IX – *Ridders van Christus*, rechter kant: lucht, blauwe bergen

Solventen	Resultaat
Isopropanol/ethanol (1/1) werd op het oppervlakte gerold om het vernis te laten zwellen. Na ± 10 sec werd Isopropanol/Isooctaan 1/1 gebruikt om de resten van vernis te verwijderen	Onregelmatig resultaat: er moet teveel gewreven worden en teveel vernis blijft op het oppervlakte
Aceton/ethanol (1/1) werd op het oppervlakte gerold om het vernis te laten opzwellen. Na ± 1 min werd Aceton/Shellsol D 40 (2/1) gebruikt om de resten van vernis te verwijderen	→ veel beter, regelmatig resultaat

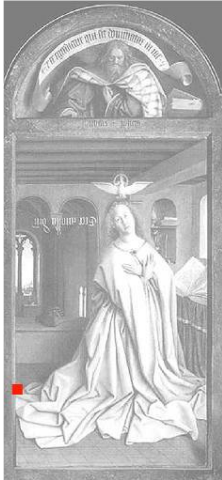
Paneel XVI – *Maria van de Annunciatie*, langs de linkerrand, wit gewaad

Solventen	Resultaat
Rollen met aceton/ethanol (1/1) (om het vernis te doen zwellen) na ± 1 min gevolgd door Aceton/Shellsol D 40 (2/1) om de eilandjes vernis te verwijderen.	→ Goed Aanwezigheid van een witte vulling (restauratie) langs de linkerrand (gemakkelijk verwijderd met saliva)

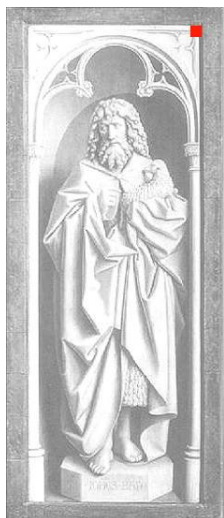
Paneel XVIII – *Johannes de Doper (grisaille)* (rechterbovenhoek)

Solventen	Resultaat
<p>Rollen met ethanol/Isopropanol (om het vernis te laten zwellen) gevolgd door Isopropanol/Iso-octaan 1/1 om te verwijderen en dan Isopropanol/Iso-octaan om het oppervlak glad te maken</p>	<p>Ongelijkmatig, er is teveel wrijving nodig en/of er blijft teveel vernis op het oppervlak. Het vernis lijkt te verpulveren in plaats van op te lossen</p>
<p>Rollen met aceton/ethanol (1/1) (om het vernis te doen zwellen) na ± 1 min gevolgd door Aceton/Shellsol D 40 (2/1) om de eilandjes vernis te verwijderen.</p>	<p>→ Goed, maar de methode moet worden verbeterd: de solventen zijn iets te vluchtig, het vernis blijft te zeer achter in de gaten van de verflaag</p>

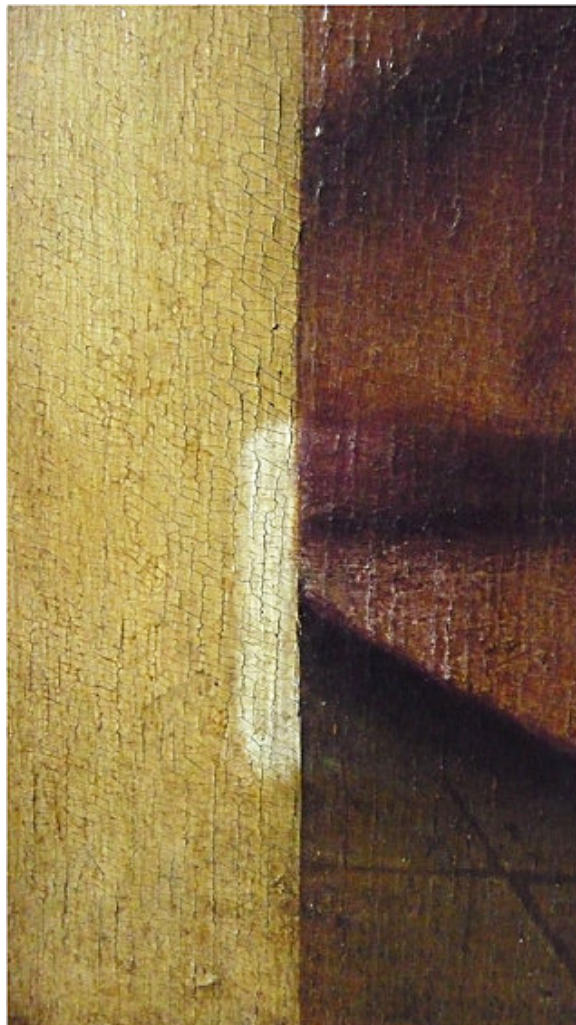
02/07/2010, H el ene Dubois
Paneel XX – Elisabeth Borluut

Solventen	Resultaat
Rollen met ethanol/Isopropanol (om het vernis te laten zwellen) na 10 sec gevolgd door Isopropanol/Iso-octaan 1/1 om te verwijderen en dan Isopropanol/Iso-octaan om het oppervlak glad te maken	Gelijkmatig, satijn glans, er blijft nog een beetje vernis achter op het oppervlak. Sleetsheid op de randjes van de craquelure wordt zichtbaar

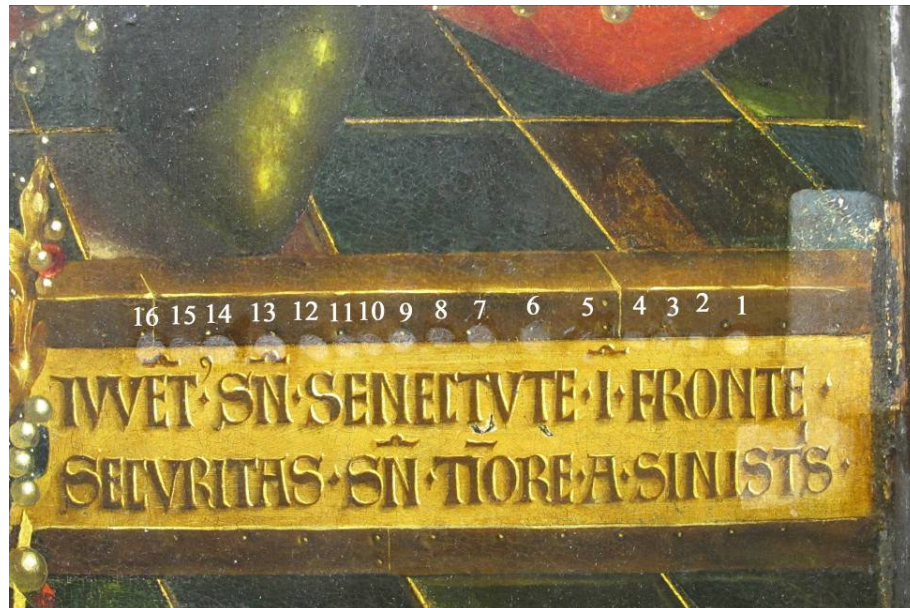
Opmerkingen: Na het uitvoeren van al de test werden op het oppervlak resten zichtbaar van oudere restauraties. Deze resten fluoresceerden onder UV licht (misschien bevatten sommige ervan was?). Zelfs de efficiëntere oplosmiddelen, waaronder de 60 seconden durende toepassing van ethanolgel op een doekje, bleken deze resten niet te schaden. Bij het uitvoeren van reinigingstests over een groter oppervlak zou men meer informatie moeten bekomen over het opzwellen en oplossen van deze materialen.

Oplosbaarheidstesten in normaal licht

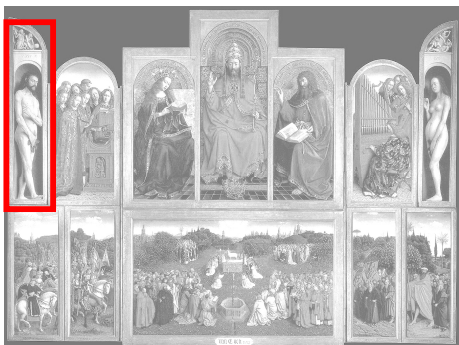
Adam (I)

Lacunes
	Verkleurde retouches
	Barst in de verflaag

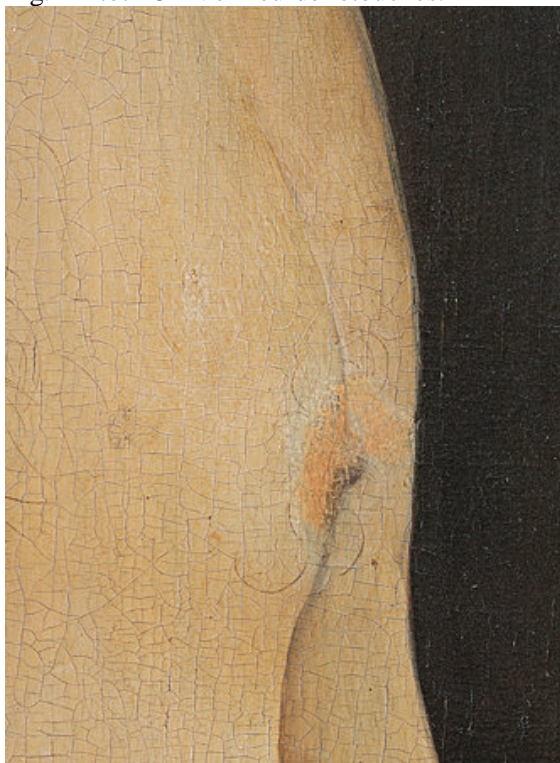
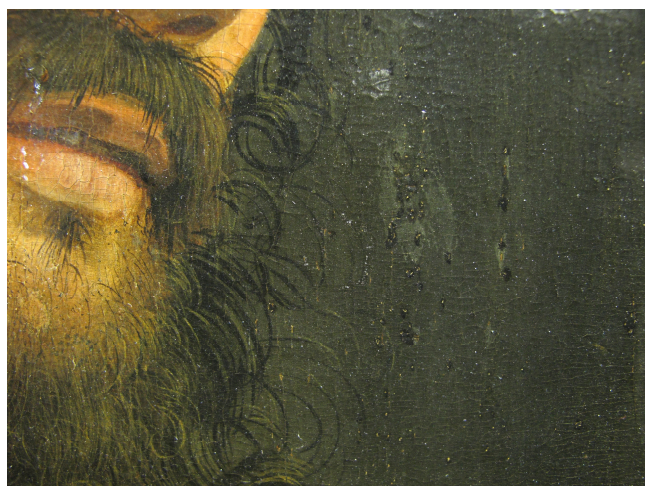
Fig. I-1 tot I-3 - Verkleurde retouches.

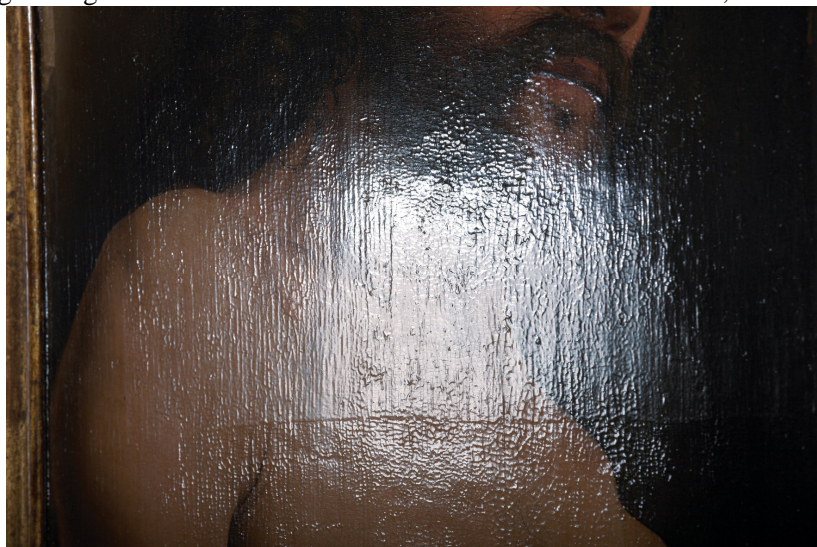
De vernis is erg dik en vergeeld. Op sommige plaatsen is er een accumulatie van vernis in de vorm van een dikke, horizontale streep (Fig. I-4). Er zijn enkele onregelmatige vlekken die reeds zichtbaar zijn op de foto's van 1945. Dit wijst erop dat de vernislagen in 1950-51 weinig afgedund werden. Links van het hoofd is er een zone van wit uitgeslagen vernis en een kleine schoonmaakproef uit het verleden. Naast het been van Abel is er een kleine beschadiging van de vernis.

Fig. I-4 - Onregelmatige vernis : accumulatie van vernis in de vorm van dikke, horizontale strepen.

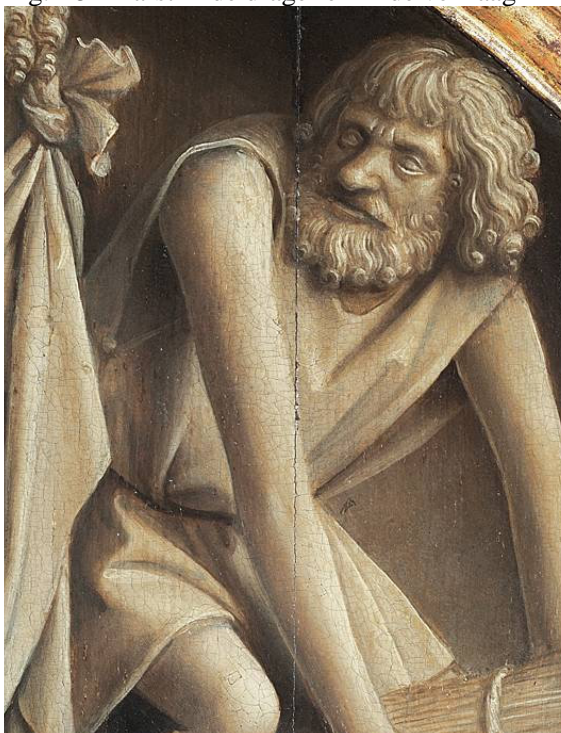
Fig. I-5 - Barst in de drager en in de verflaag

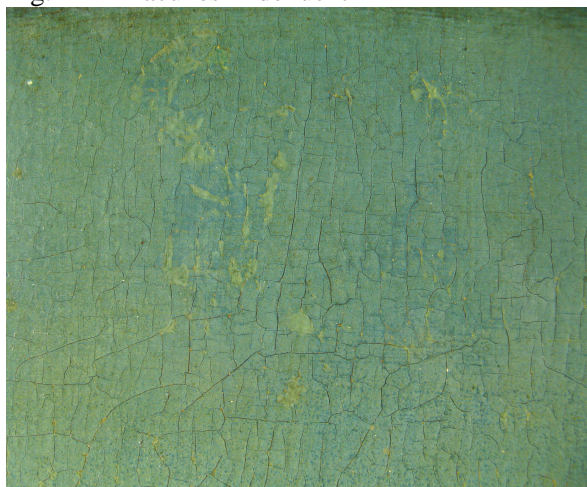
Fig. II-1 - Lacunes in de lucht

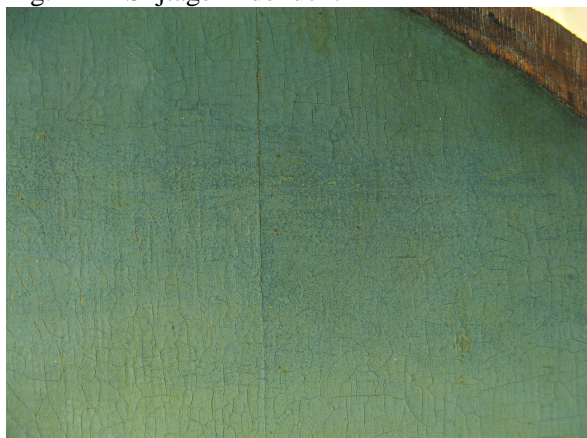
Fig. II-2 - Slijtage in de lucht

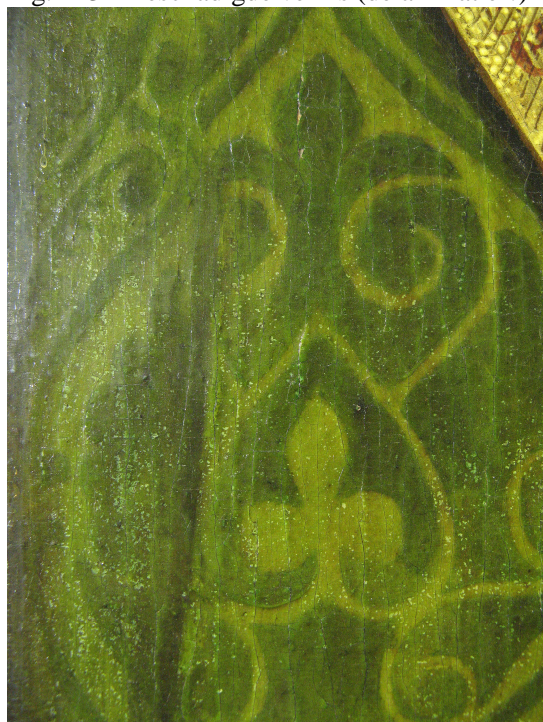
Fig. II-3 - Beschadigde vernis (delaminatie ?)

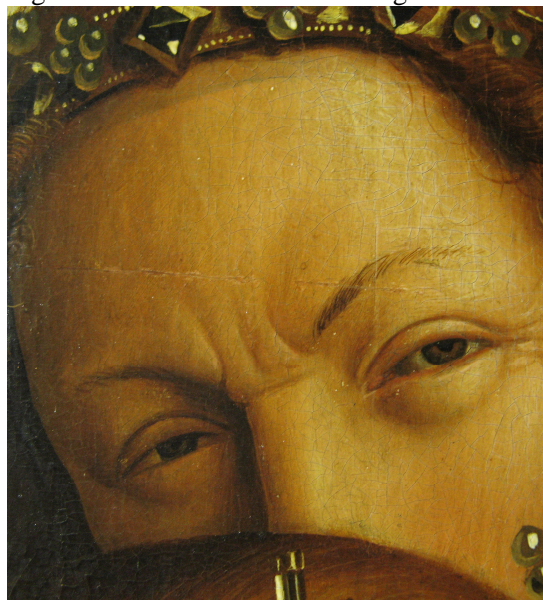
Fig. II-4 - Oude kras in de verflaag

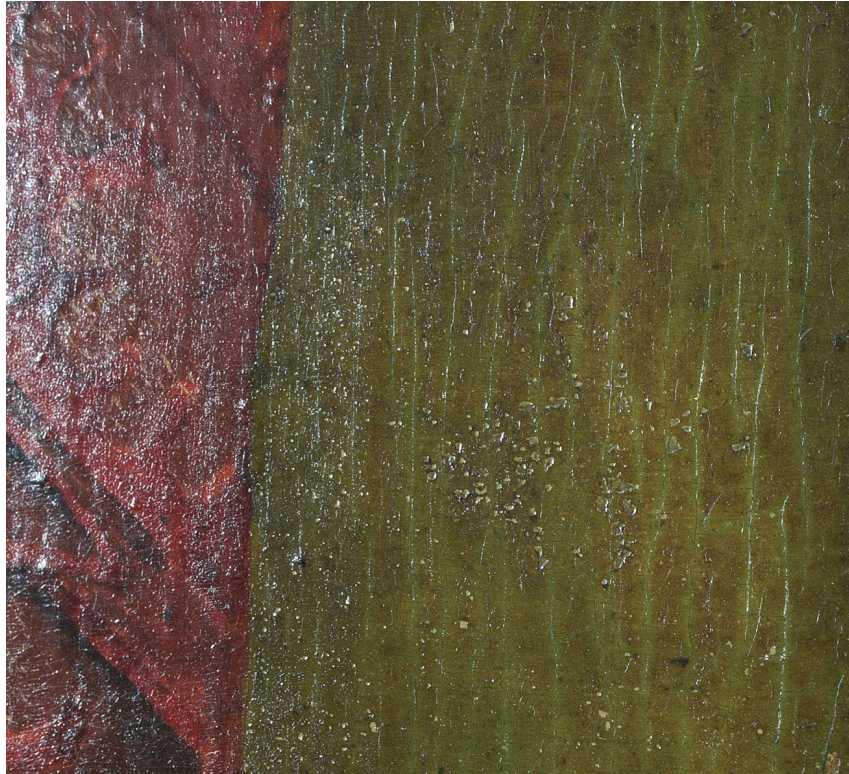
Fig. II-6 – Schade in de vernis en de lacunes

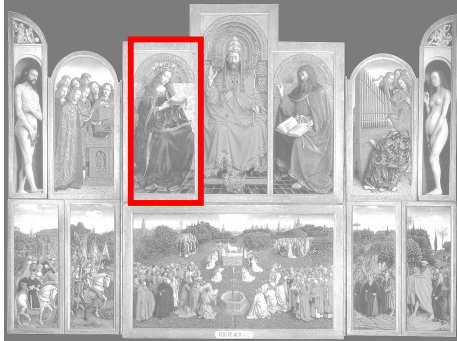
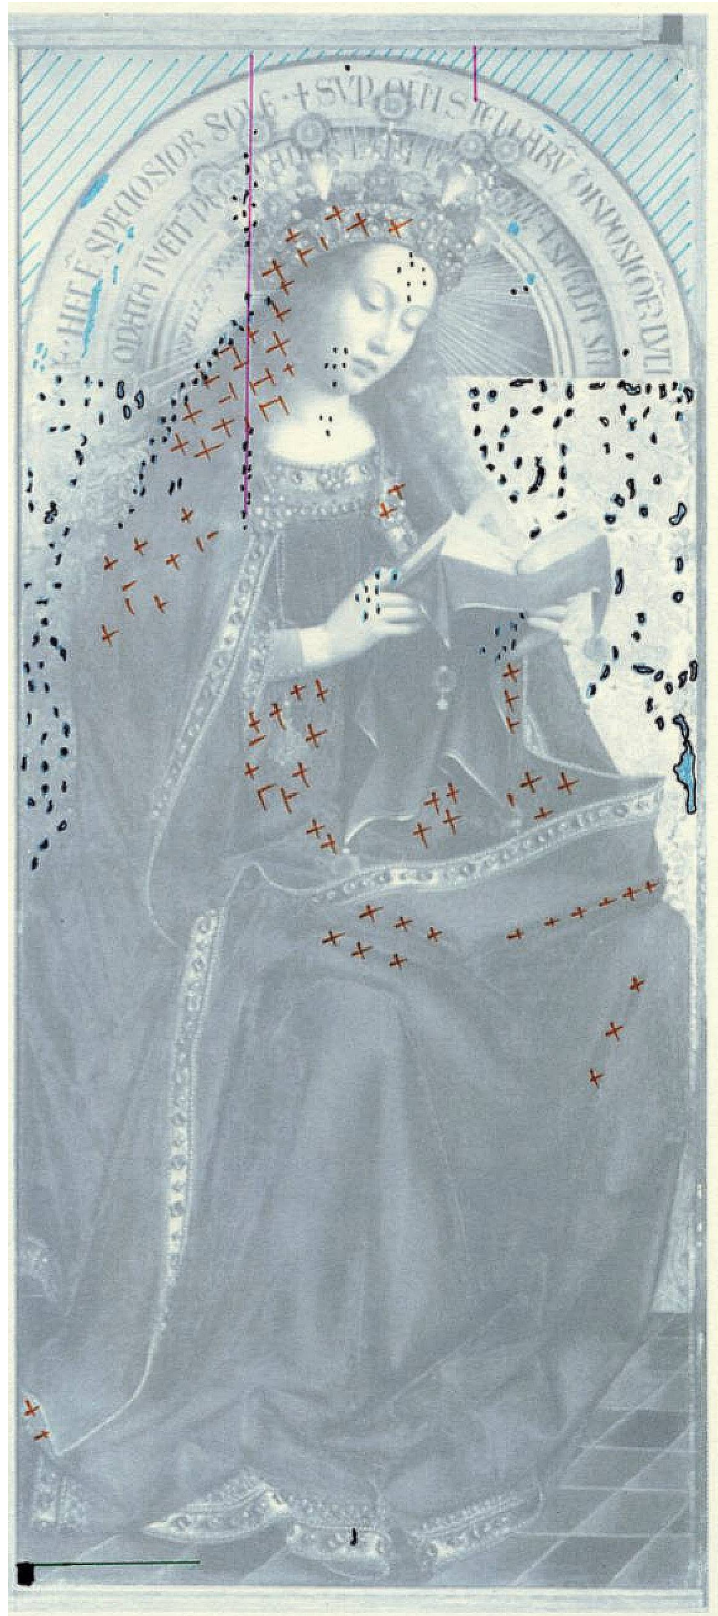
Tronende Onze-Lieve-Vrouw (III)

Lacunes
	slijtage
	Verkleurde retouches
	Overschilderingen
	Krassen
	Barst in de verflaag

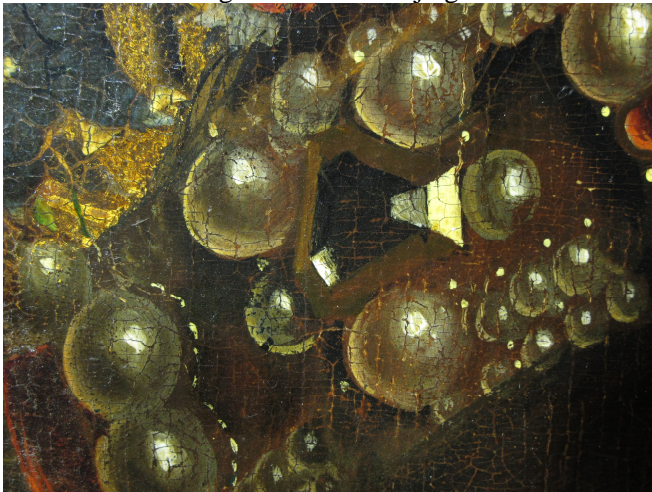
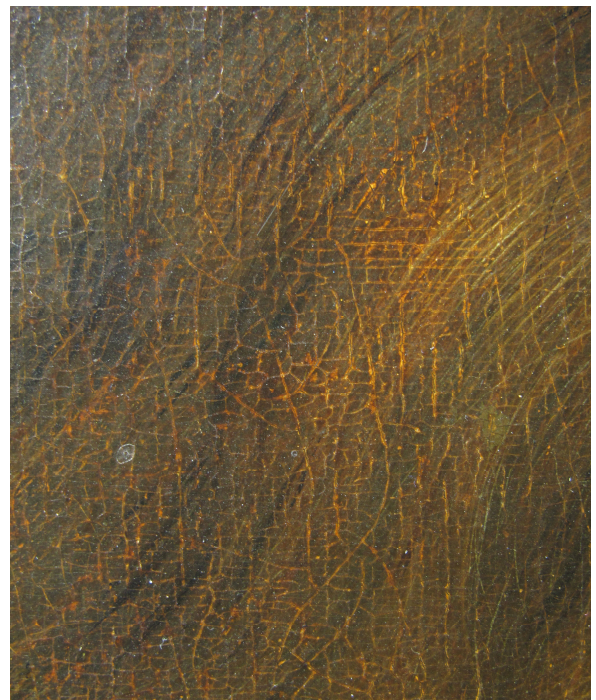
Fig. III-3 en 4 – Slijtage

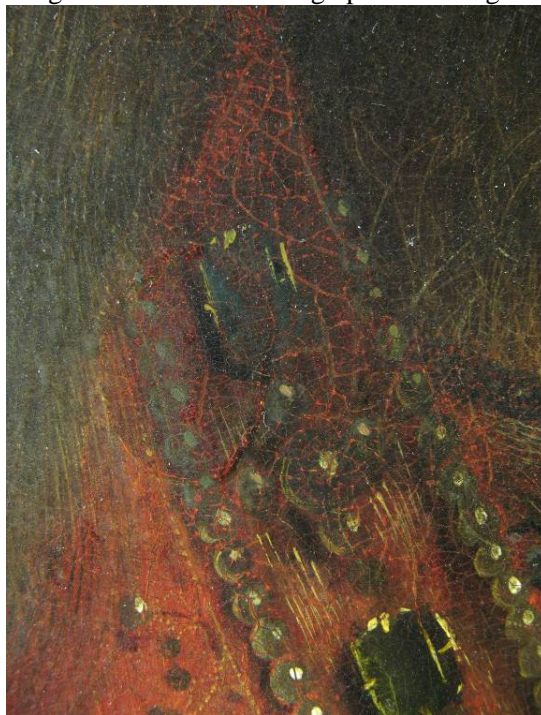
Fig. IV-2- overschildering op de sleetse glacijs

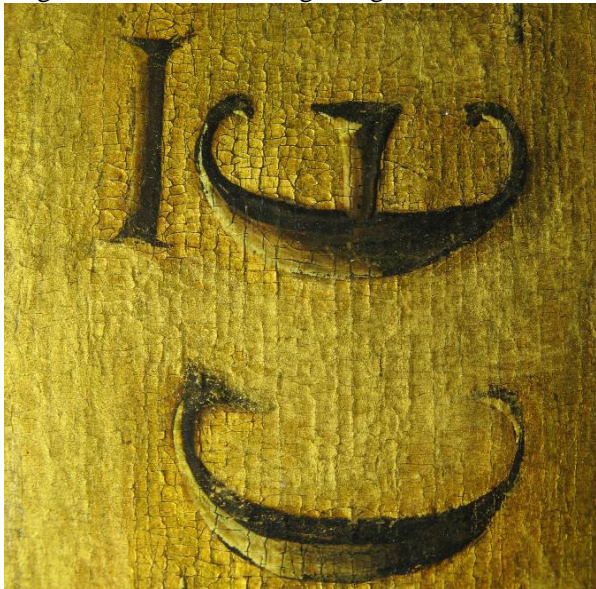
Fig. IV-3-Overschildering met goudverf rond de letters

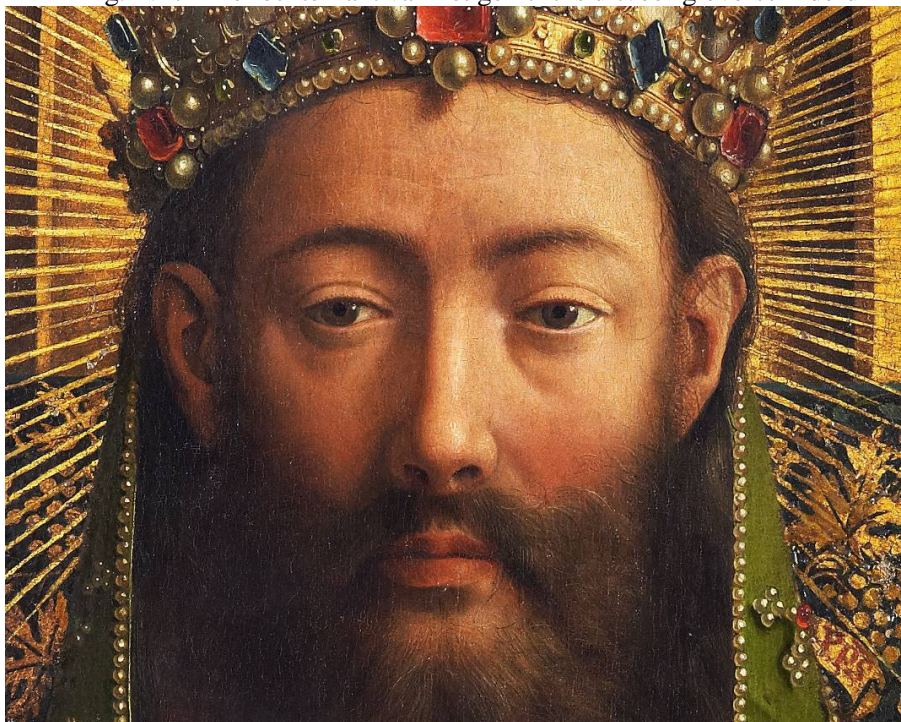
Fig. IV-7 - De rechterkant van het gezicht is uitvoerig overschilderd

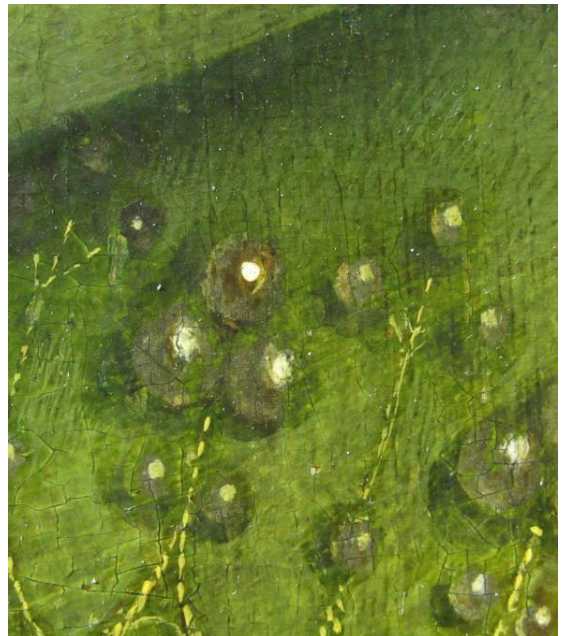
Fig. V-2 en V-3 - retouches/overschilderingen :

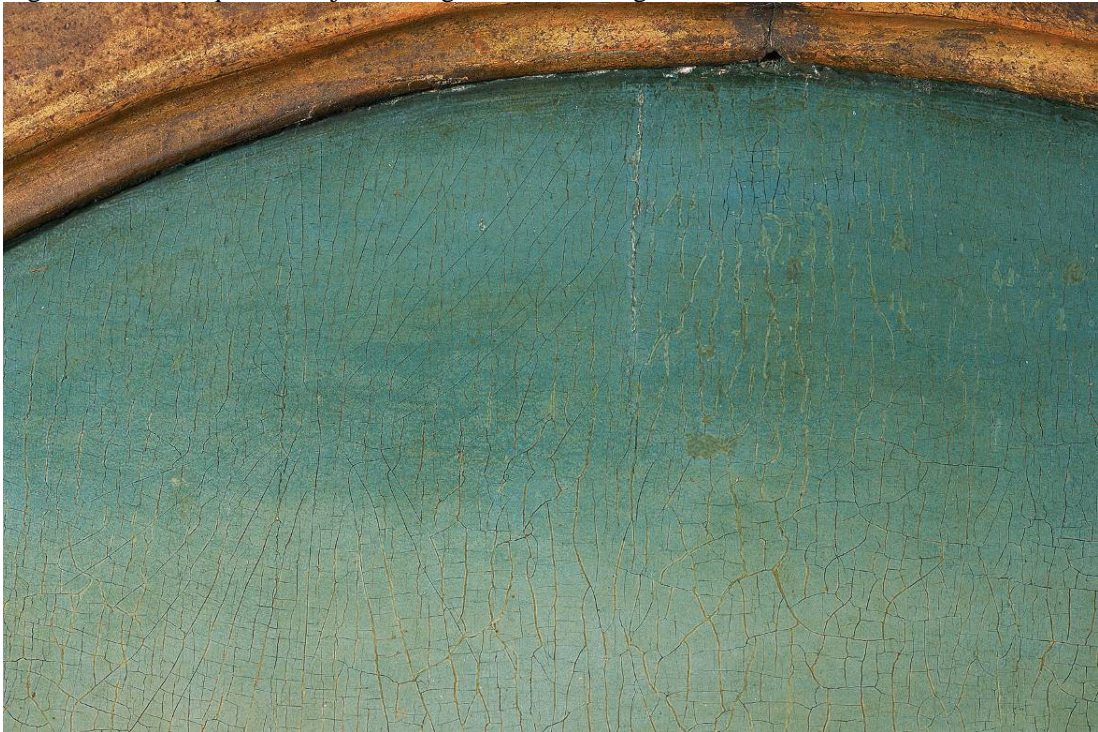
Foto KIK- X041964L – 2010

Fig. VI-2 en 3 - Verkleurde retouches

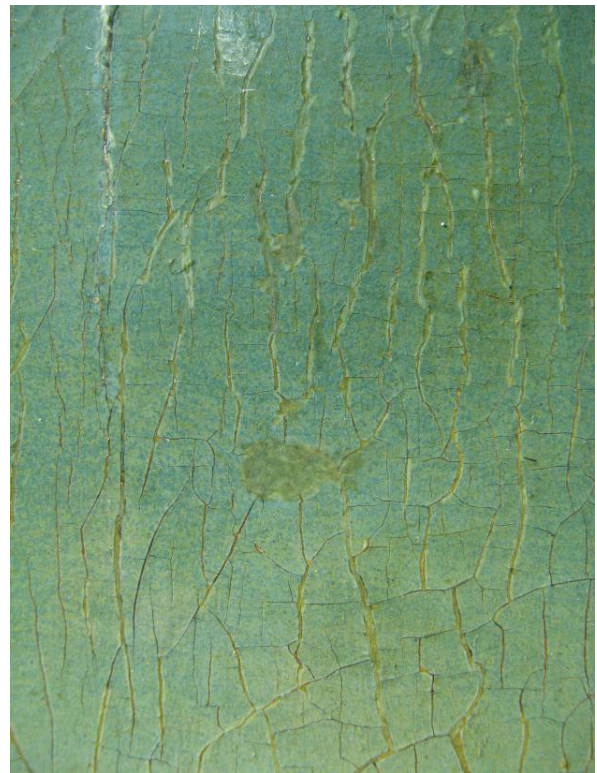
Fig. VI-4 - Slijtage in de verflaag

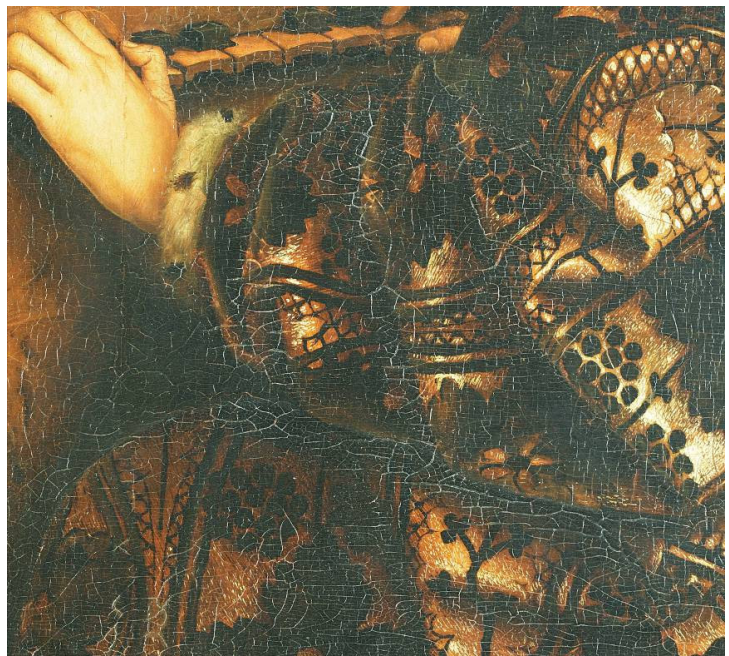
Fig. VI-7 en VI-8 - Beschadigde vernis (delaminatie)

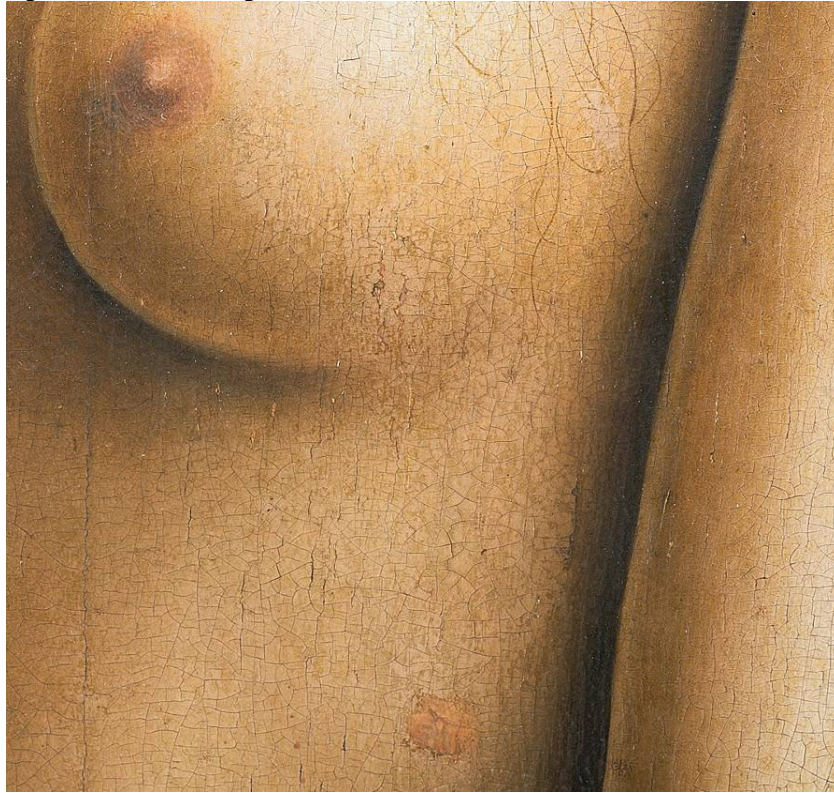
Fig. VII-2 : Barst in de verflaag

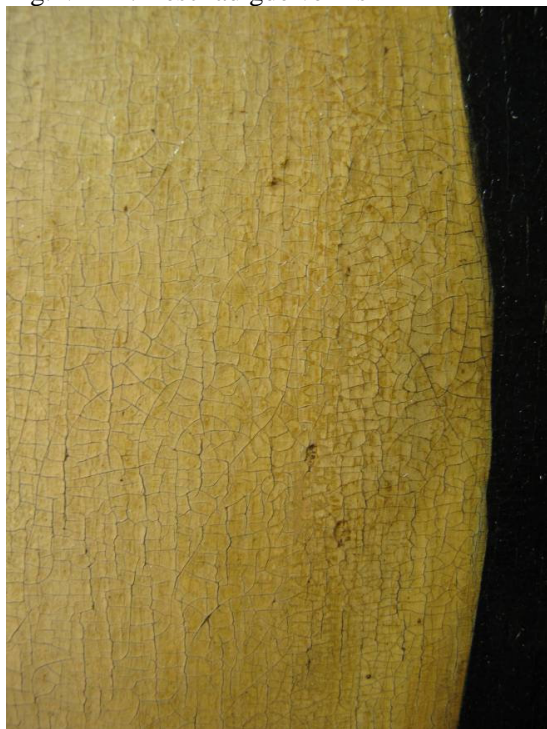
Fig. VII-5 : Loskomende verf

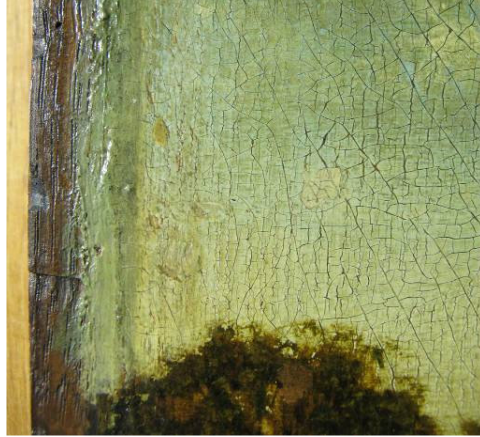
Fig. IX-2 : Verkleurde retouches langs de randen

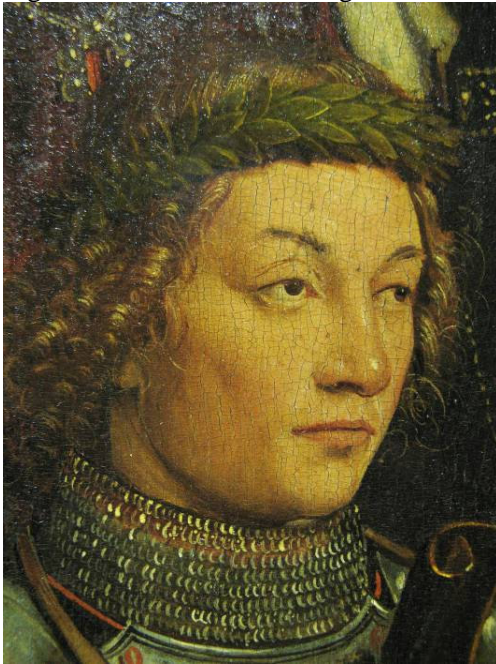
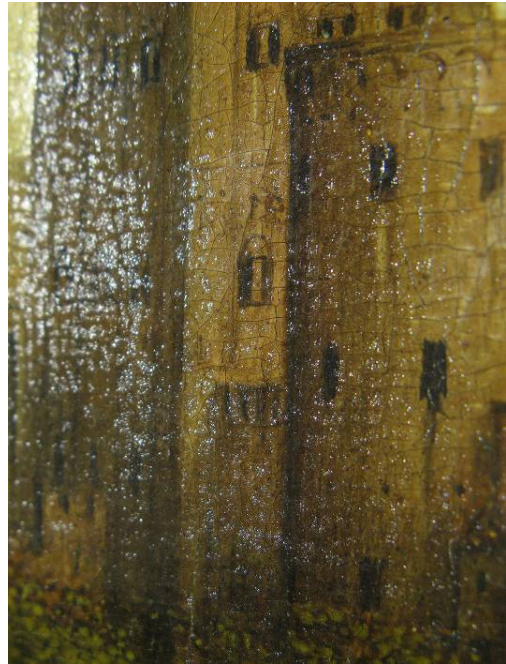
Fig. IX-3 en IX-4 : Beschadigde vernis

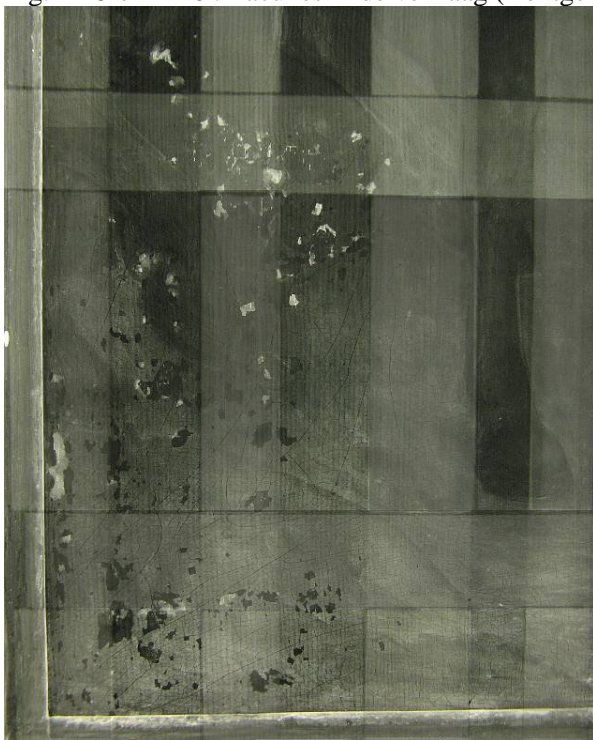
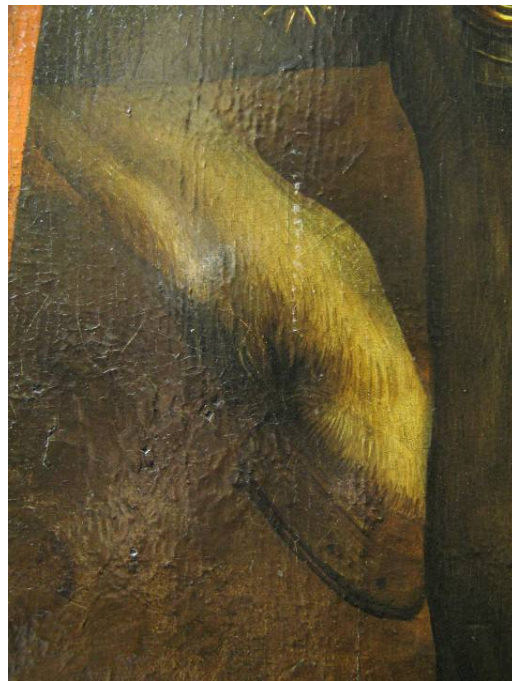
Fig. IX-5 en IX-6 : Lacunes in de verflaag (Röntgenfoto)

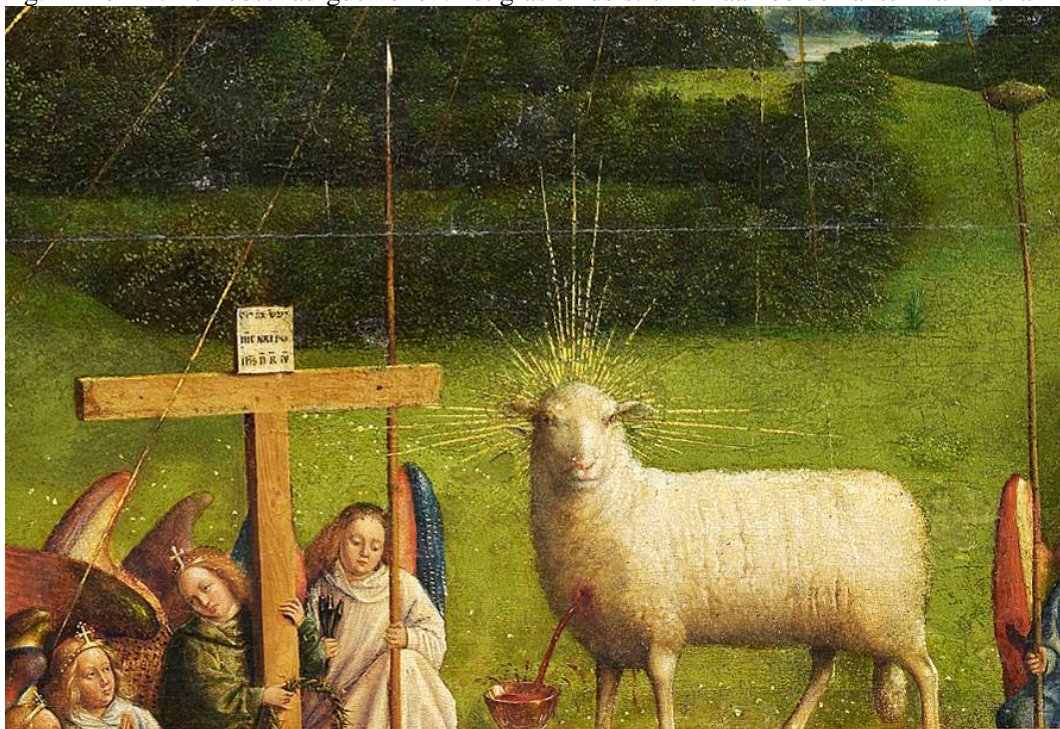
Fig. X-1 en 2 : Een beschadigde zone : het gras en de struiken aan beide kanten van het lam
