**Conservatie en materieel onderzoek van het *Retabel van het Lam Gods*
Gent, Sint-Baafskathedraal**

**Deel I:
Verslag van het onderzoek naar de materiële conditie en van de urgente
conservatiebehandeling (april tot november 2010)**

16 maart 2011

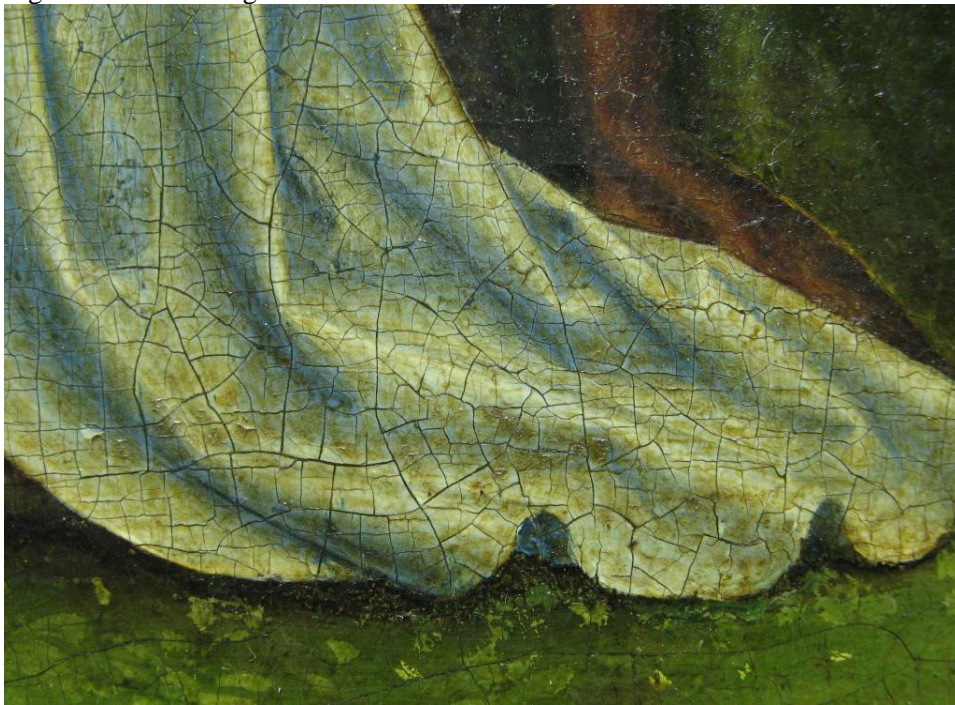
Fig. X-15 : Beschadigde vernis : delaminatie

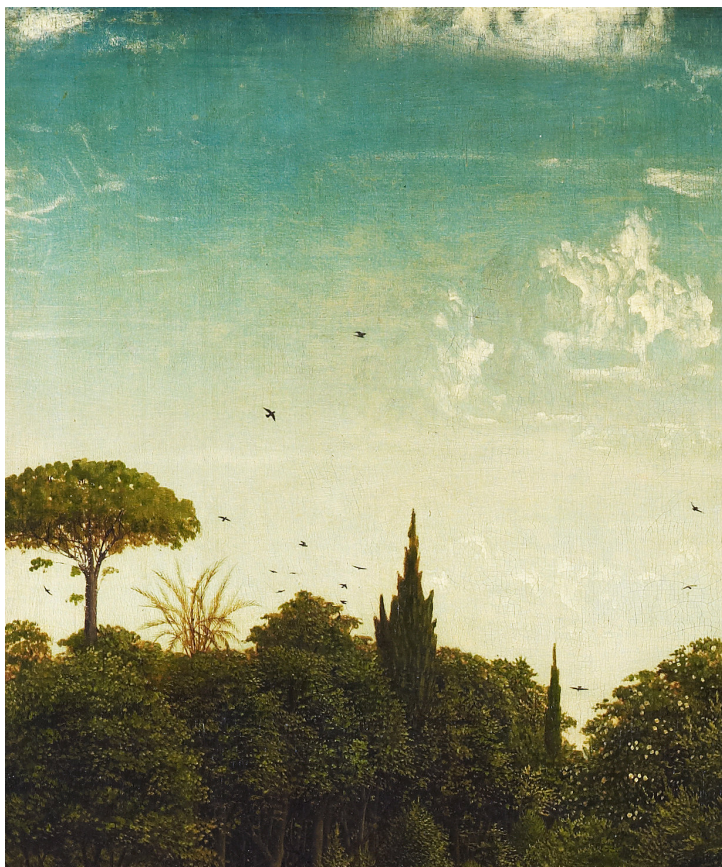
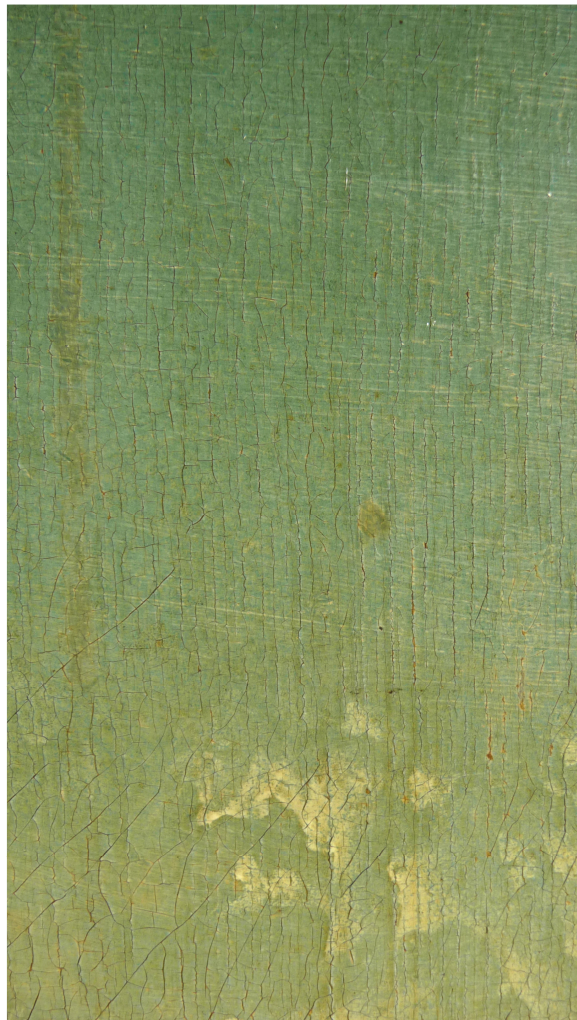
Fig. XI-1 en 2 : Verkleurde retouches in de lucht

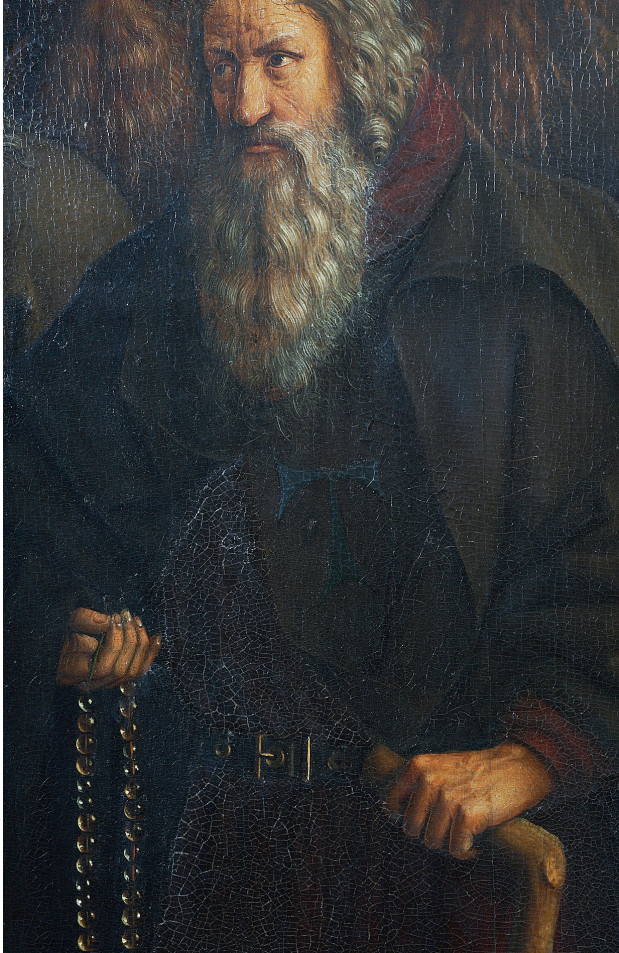
Er zijn weinig schades en lacunes en deze zijn voor het merendeel geretoucheerd (Fig.XI-3 en XI-4). Enkele retouches zijn verkleurd. Op de oorspronkelijke baard zit een dikke laag overschildering, bedoeld om het hout van de onbeschilderde rand te bedekken.

Fig. XI-3 en 4 : Netwerk van jeugdbarsten in het bruine kleed

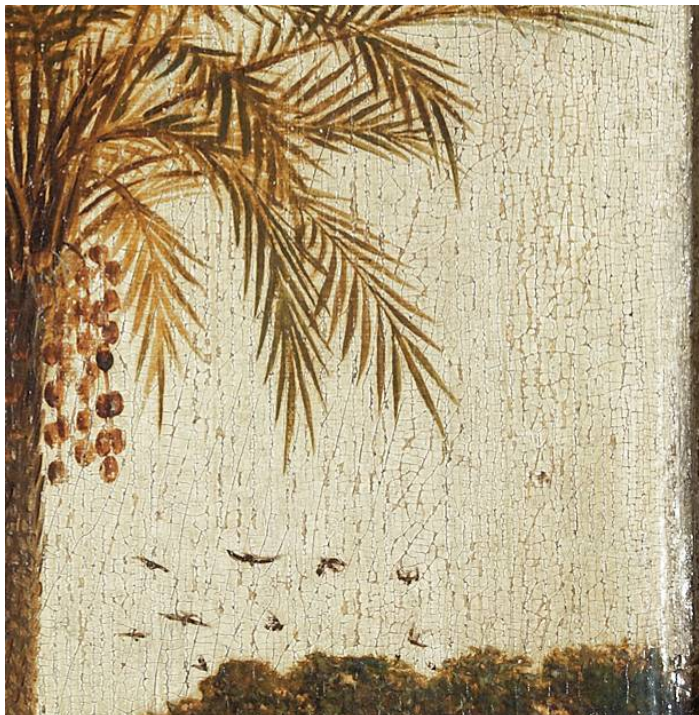
Fig. XII-3 : Verkleurde retouches

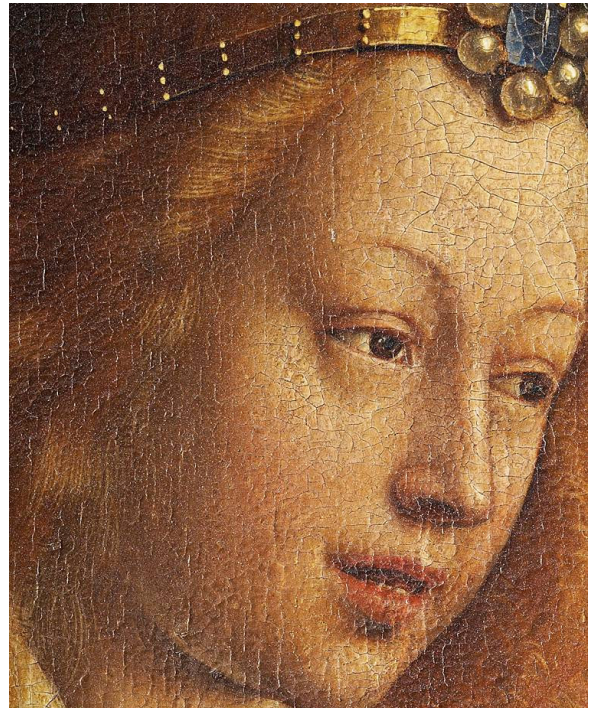
Fig. XIII-4 en 5 : Lacunes in de verflaag

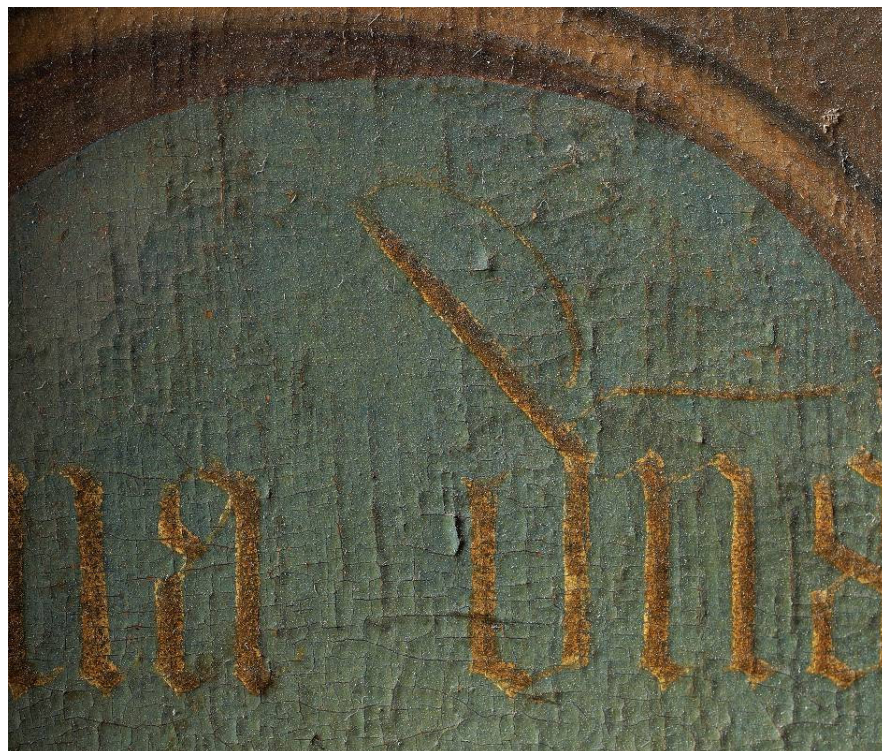
De hechting tussen de verflagen, de grondering en de drager is op meerdere plekken niet goed. De verfschilfers worden op hun plaats gehouden door de dikke vernislagen (Fig. XIV-1). De verflaag heeft een licht schotelvormig patroon, zoals gebruikelijk in schilderijen op paneel uit de 15de eeuw.

Fig. XIV-1 : Loskomende verf

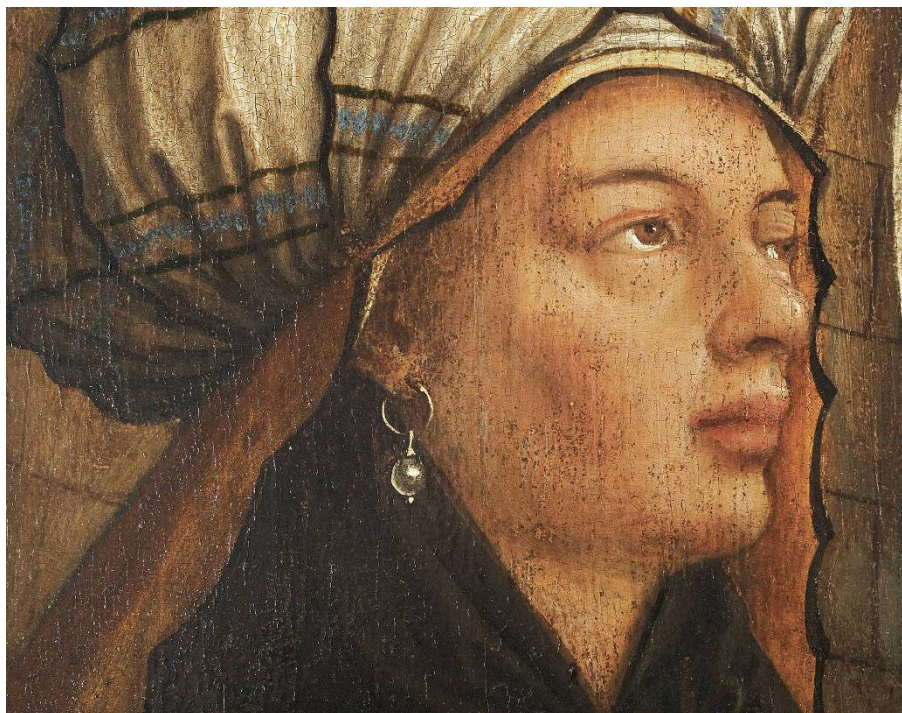
Talrijke kleine lacunes zijn opgevuld met vuil en stof waardoor in de lichtere partijen een patroon van zwarte vlekjes ontstaat. Dit is bijzonder storend op de lichte vensterbank, de hand en het gelaat van de Sibille (Fig. XIV-2) en in haar kraag. Sommige van deze vlekken en kleine lacunes zijn getoucheerd. Rondom en over het oor van de Sibille zijn er talrijke kleine bruine vlekken, waarschijnlijk vuil en verkleurde vernis.

Fig. XIV-2 : Talrijke kleine lacunes

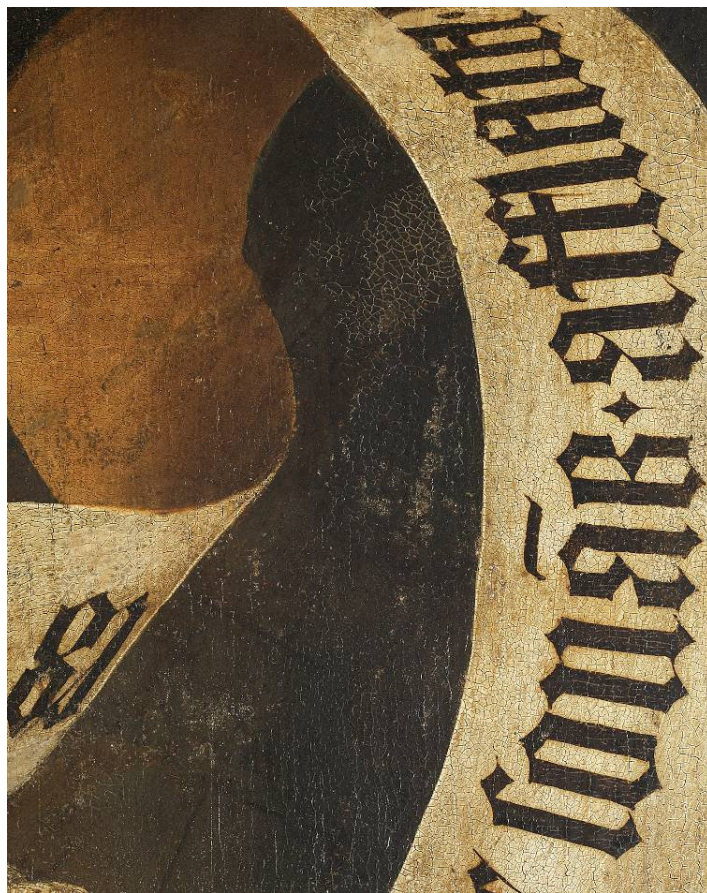
De vernis is sterk vergeeld en resten oudere vernis zijn zichtbaar als donkerbruine vlekken. In de donkere zone boven de Sibille, is het de wit uitgeslagen vernis die vlekken veroorzaakt en deze zijn prominent langs het craquelé (Fig. XIV-4).

Fig. XIV-4 : Beschadigde vernis

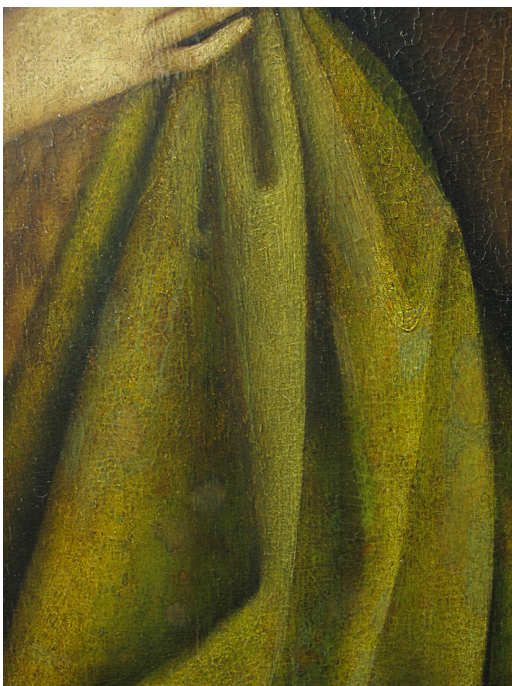
Fig. XV-3 : Verkleurde retouches

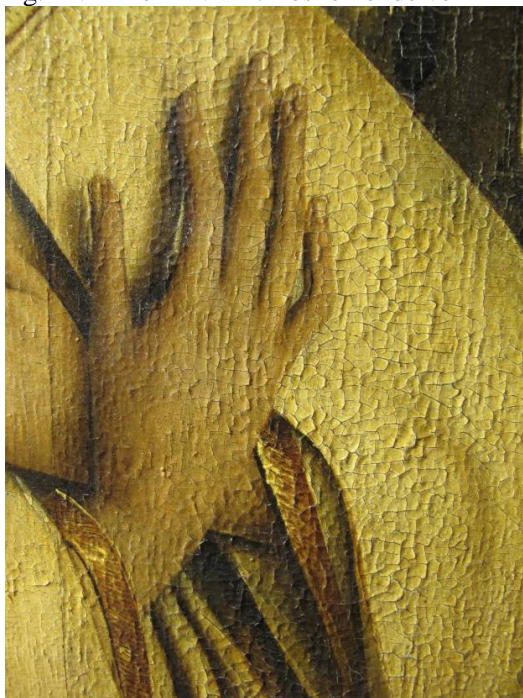
Fig. XVI- 1 en XVI-2 : Loskomende verf

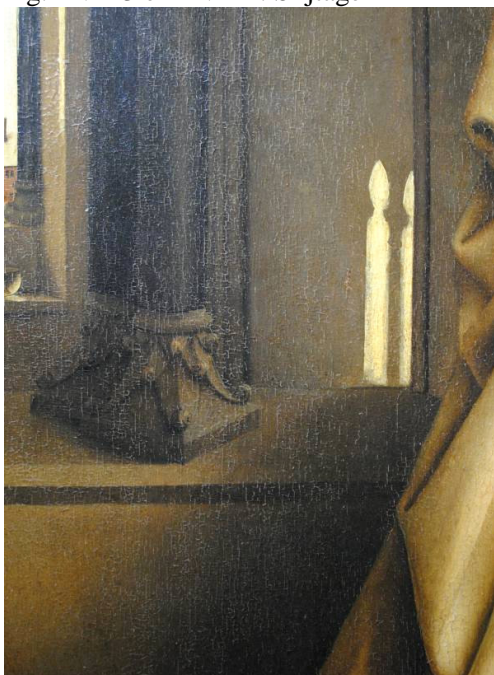
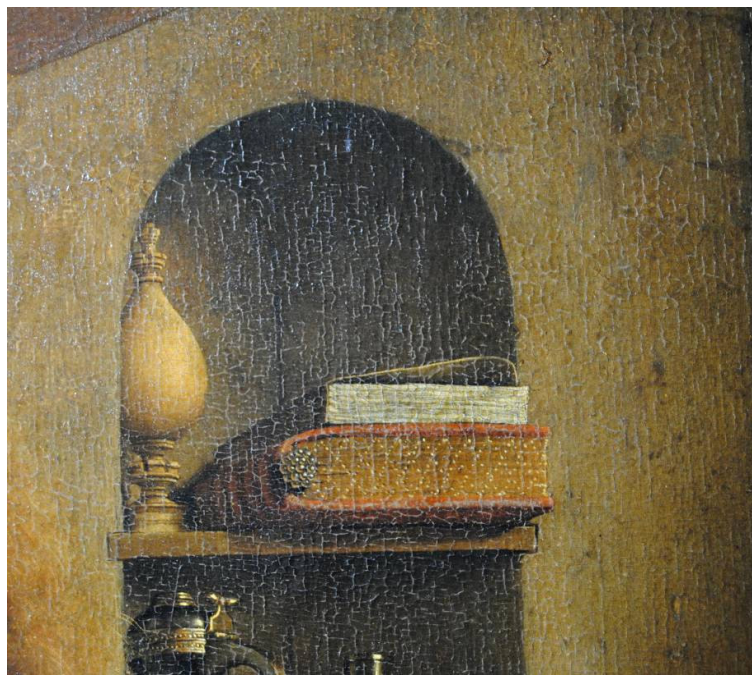
Fig. XVI- 3 en XVI-4 : Slijtage

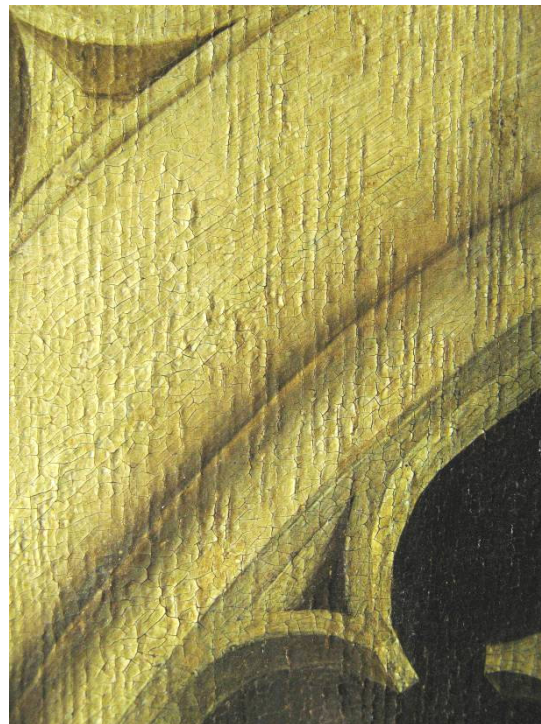
Fig. XVII-2 en XVII-3 : Loskomende verf

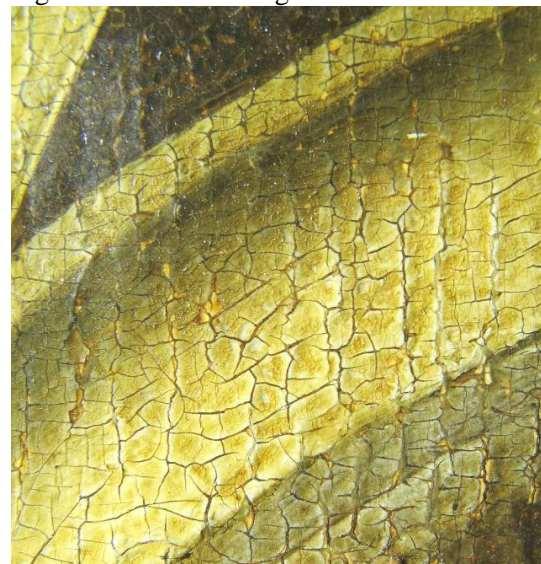
Fig. XVII-5 : Beschadigde vernis

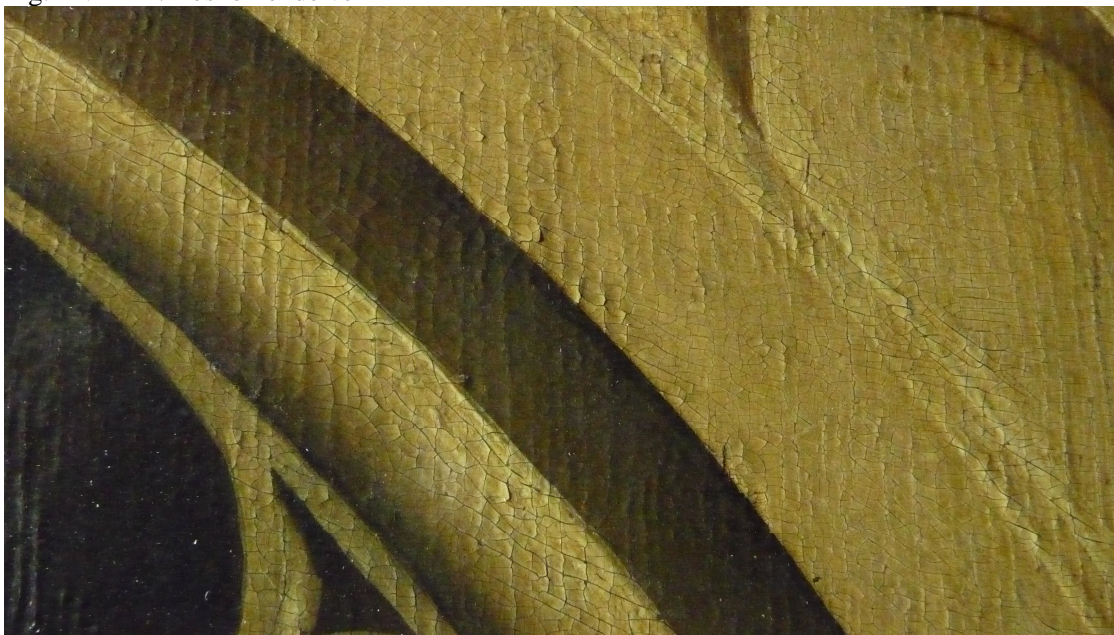
Fig. XVIII-1 : Loskomende verf

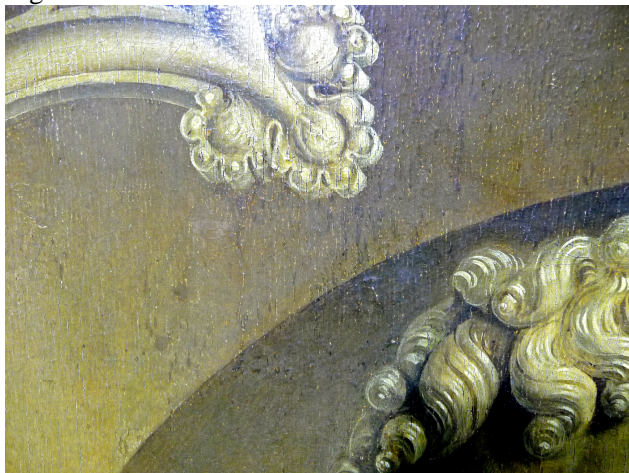
Fig. XVIII-2 en XVIII-3 : Verkleurde retouches

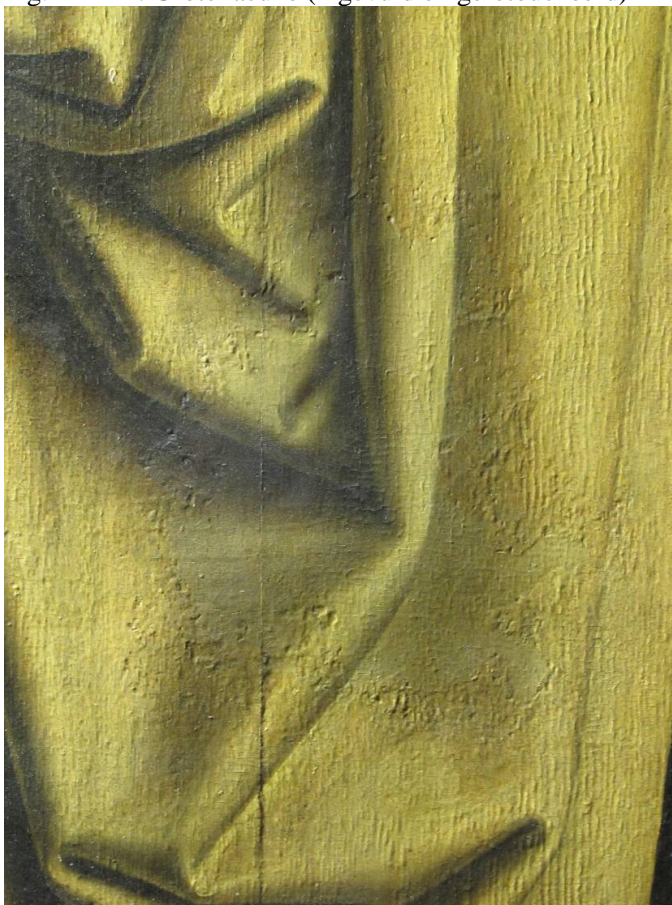
Fig. XIX-1 : Grote lacune (ingevuld en geretoucheerd)

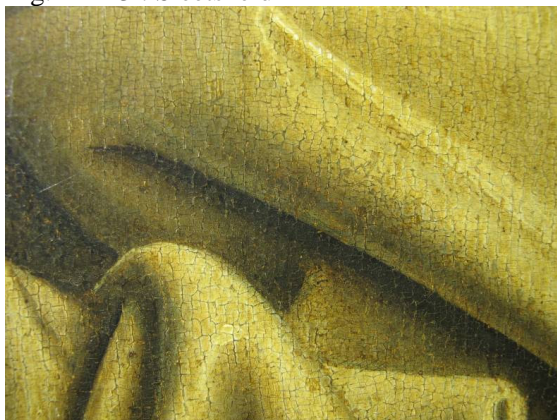
Fig. XIX-3 : Sleetsheid

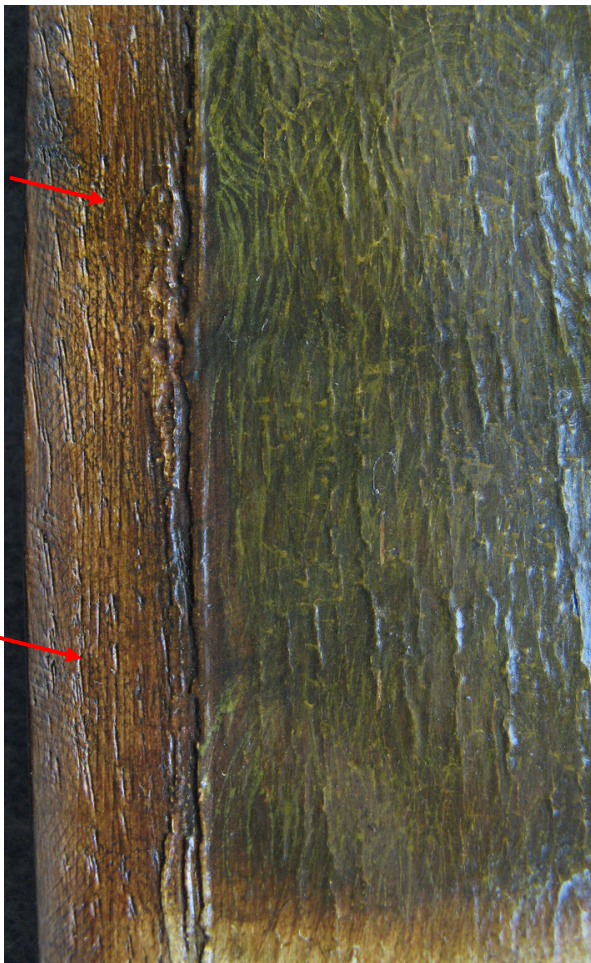
Sporen van een tandschaaf

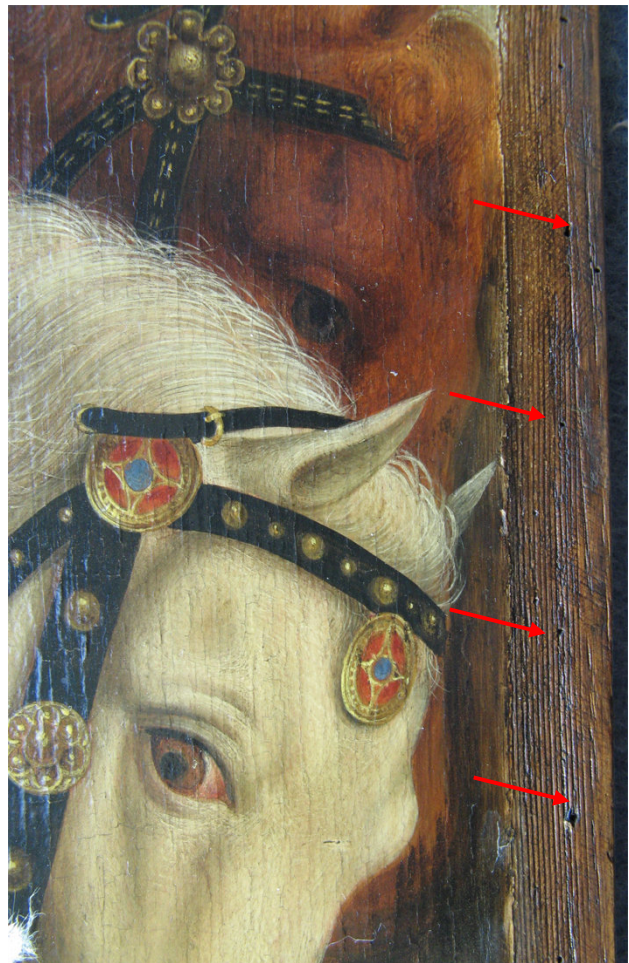
Langs de onbeschilderde randen zijn er talrijke kleine gaatjes waarvan men de functie niet kent. Mogelijk zijn het sporen van de bevestiging van latten die tijdelijk langs de vier randen van het paneel werden ingespijkerd alvorens de grondering werd opgebracht. Zo zou Van der Veken, die zijn paneel in tegenstelling tot de traditie niet had ingelijst vóór het gronderen, de onbeschilderde randen en baarden hebben bekomen die kenmerkend zijn voor de 15de-eeuwse Vlaamse schilderkunst.

Reeks spijkergaten langs de onbeschilderde randen

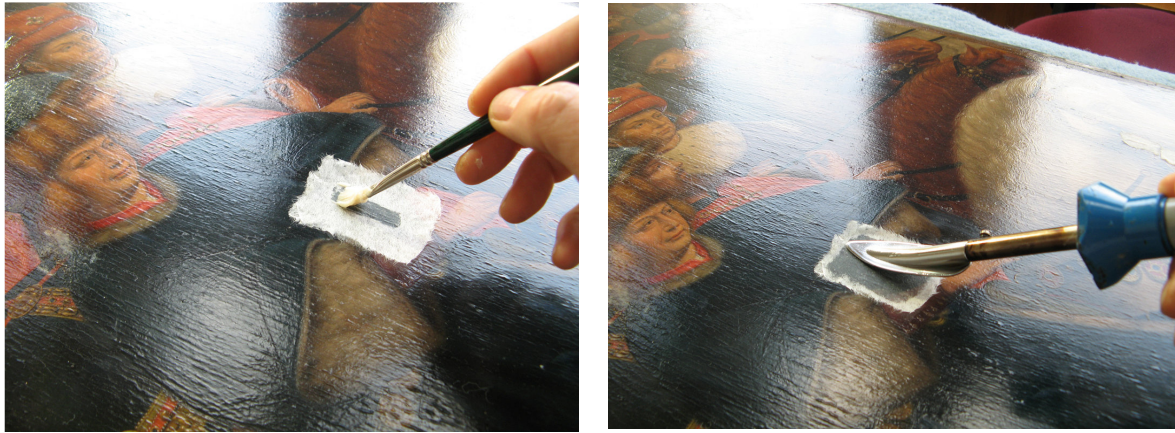
De behandeling heeft zeer goede resultaten opgeleverd. Door de buitengewone kwetsbaarheid van de vernislagen heeft het fixeren evenwel tot een subtiele visuele wijziging van het oppervlak geleid. De verniszones in kwestie werden daarop geretoucheerd met Laropal A80, soms licht gepigmenteerd om het patina te integreren.

omdat de verflaag dreigde los te komen. Er werd dus gekozen voor een wasmengsel (90 % bijenwas en 10 % dammarhars, opgelost in Shellsol D40). Het werd aangebracht op Japans papier en werd met behulp van een verwarmde spatel ingesmolten. Na volledige droging werd het Japanse papier losgemaakt en de overtollige was verwijderd met iso-octaan.

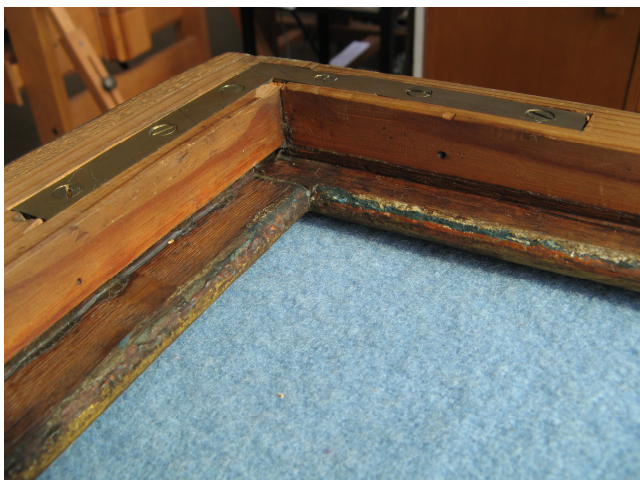
Langs de achterzijde hebben we een kleine hoeveelheid oude verfresten aangetroffen die aan het hout van de lijst kleefde. Deze resten zijn beter zichtbaar en toegankelijker geworden sinds de lijsten, samen met de panelen, in de dikte werden doorgezaagd om de voor- en achterzijden van elkaar te scheiden.

Sponning van de lijst, rechter bovenhoek: aanwezigheid van oude verfresten.

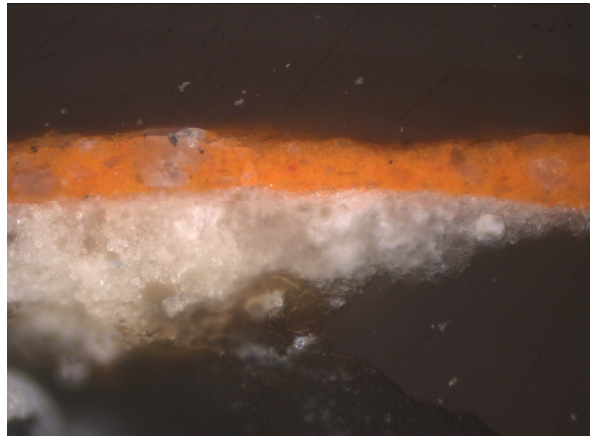
Het onderzoekslaboratorium van het KIK heeft deze uitzonderlijke kans te baat genomen om monsters te lichten van de verfresten. De analyses lopen thans en de resultaten zijn nog niet gekend. Enkele dwarsdoorsnedes tonen echter reeds dat de blauwe lagen van de originele verf, wellicht van de lucht, overlopen op de lijst. De vergulding van de lijst ligt op een mixtion die is opgebracht op een oranje onderlaag.

Enkele dwarsdoorsnedes tonen de variabele laagstructuur van de originele lagen die overlopen op de lijst.
